RAPPORT D'INSPECTION TELEVISEE
N° 053_0623

Commune :	SAINT-BARTHELEMY-D'ANJOU
Adresse :	Route de Beaufort
Quartier ou complément :	
Date de début d'inspection :	7 juin 2023
Date de fin d'inspection :	15 juin 2023

Client :	ANGERS LOIRE METROPOLE
----------	-------------------------------

Numéro de dossier :	053_0623
Objectif de l'inspection :	Inspection de routine de l'état
Nom du réseau :	
Type de réseau :	Eaux pluviales

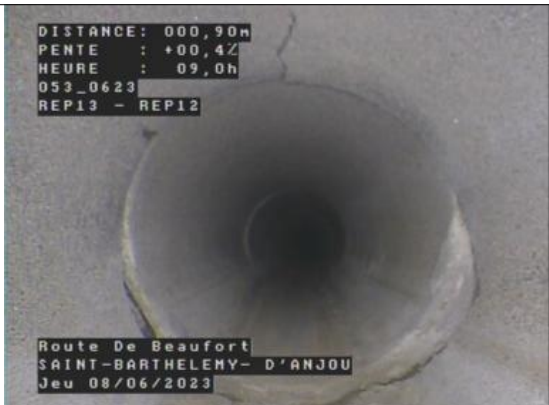
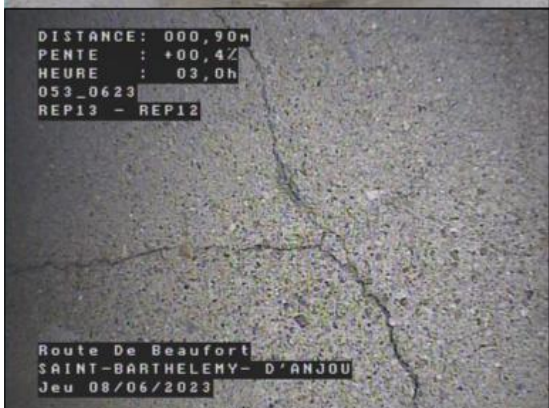
DISTANCE : 0.90 m	PHOTO : 326/327
-------------------	-----------------

1.15m / REP13	328/329	BAFIE - Assemblage - Dégradation de surface sans cause évidente, paroi manquante à 3h	183	
0.90m / REP13	326/327	BCDA - Regard de visite de départ - Référence du noeud REP13 - Départ à l'intrados en chute BABCA - Début : Fissure longitudinale ouverte à 12h BABCC - Fissure complexe ouverte à 3h BDDE - Début : Niveau d'eaux troubles et colorées - Niveau <5%	183

BCDA - Regard de visite de départ - Référence du noeud REP13 - Départ à l'intrados en chute

BABCA - Début : Fissure longitudinale ouverte à 12h

BABCC - Fissure complexe ouverte à 3h

BDDE - Début : Niveau d'eaux troubles et colorées - Niveau <5%
