Département de la **DROME**
Commune de **ROMANS SUR ISERE**

Démolition bâtiments ténement MACIF - parcelles BO n°98-181

3 - CAHIER DES CLAUSES TECHNIQUES PARTICULIERES

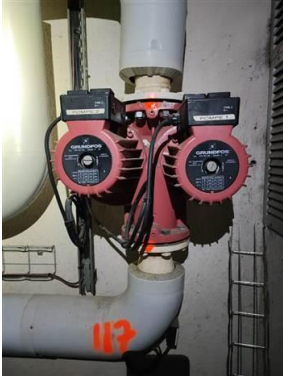
<u>Identifiant:</u> M117-P117 <u>Description:</u> Joint de bride (pompes 1 et 2) <u>Liste selon annexe.13-9 du CSP:</u> C <u>Quantité estimée:</u> 4 U	Présence d'amiante (Après analyse en laboratoire)	Préconisation : Prévoir la dépose et l'évacuation des matériaux amiantés par un professionnel du désamiantage

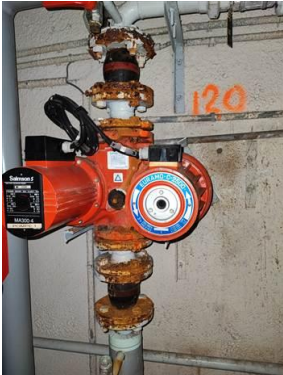
<u>Identifiant:</u> M120-P120 <u>Description:</u> Joint de bride (pompe 1 / 2 circuit radiateur) <u>Liste selon annexe.13-9 du CSP:</u> C <u>Quantité estimée:</u> 4 U	Présence d'amiante (Après analyse en laboratoire)	Préconisation : Prévoir la dépose et l'évacuation des matériaux amiantés par un professionnel du désamiantage

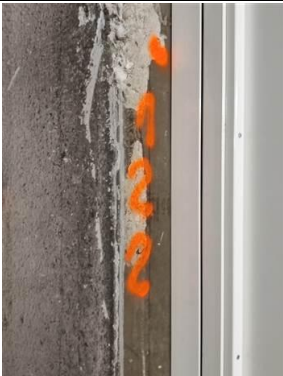
Sous-Sol - Local -16	<u>Identifiant:</u> M122-P122 <u>Description:</u> Enduit mural gris (de lissage dans embrasure portail) <u>Quantité estimée:</u> 2 m2	Présence d'amiante (Après analyse en laboratoire)	Préconisation : Prévoir la dépose et l'évacuation des matériaux amiantés par un professionnel du désamiantage

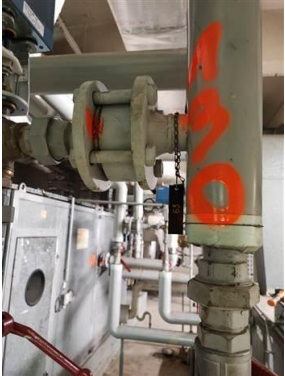
<u>Identifiant:</u> M130-P130 <u>Description:</u> Joint de bride <u>Liste selon annexe.13-9 du CSP:</u> C <u>Quantité estimée:</u> 6 U	Présence d'amiante (Après analyse en laboratoire)	Préconisation : Prévoir la dépose et l'évacuation des matériaux amiantés par un professionnel du désamiantage

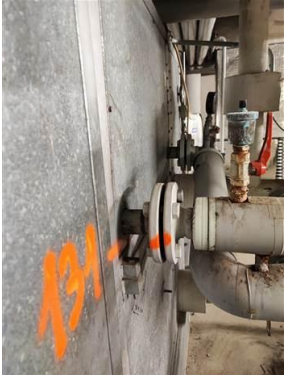
<u>Identifiant:</u> M131-P131 <u>Description:</u> Joint de bride <u>Liste selon annexe.13-9 du CSP:</u> C <u>Quantité estimée:</u> 4 U	Présence d'amiante (Après analyse en laboratoire)	Préconisation : Prévoir la dépose et l'évacuation des matériaux amiantés par un professionnel du désamiantage

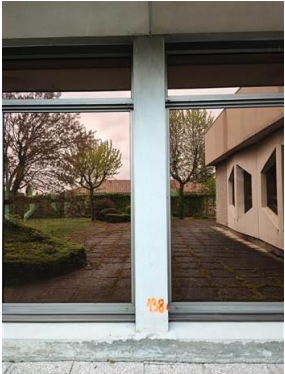
Façade	<u>Identifiant:</u> M138-P138 <u>Description:</u> Enduit de façade sur poteau	Présence d'amiante (Après analyse en laboratoire)	Préconisation : Prévoir la dépose et l'évacuation des matériaux amiantés par un professionnel du désamiantage

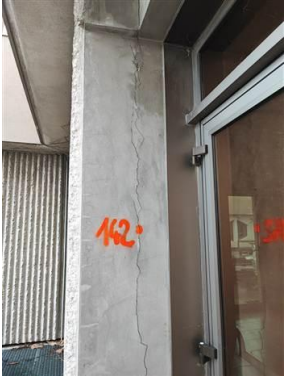
Localisation	Identifiant + Description	Conclusion (justification)	Préconisations	Photo
Façade (rampe accès sous-sol)	<u>Identifiant:</u> M139-P139 <u>Description:</u> Enduit sur mur béton de la rampe (Est et Ouest) <u>Quantité estimée:</u> 165 m2	Présence d'amiante (Après analyse en laboratoire)	Préconisation : Prévoir la dépose et l'évacuation des matériaux amiantés par un professionnel du désamiantage	 
Façades (ensemble des ouvertures)	<u>Identifiant:</u> M142-P142 <u>Description:</u> Enduit de façade (de lissage) dans embrasure	Présence d'amiante (Après analyse en laboratoire)	Préconisation : Prévoir la dépose et l'évacuation des matériaux amiantés par un professionnel du désamiantage

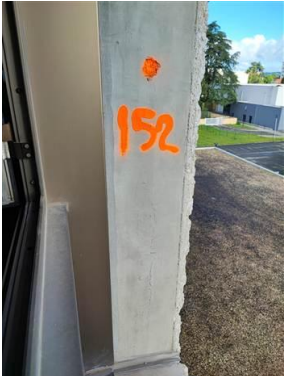
Façades (ensemble des ouvertures)	<u>Identifiant:</u> M152-P152 <u>Description:</u> Enduit de lissage dans embrasure extérieur des fenêtres <u>Quantité estimée:</u> 202 U	Présence d'amiante (Après analyse en laboratoire)	Préconisation : Prévoir la dépose et l'évacuation des matériaux amiantés par un professionnel du désamiantage

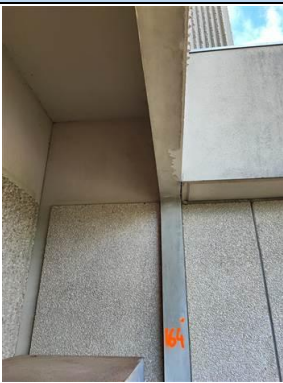
Localisation	Identifiant + Description	Conclusion (justification)	Préconisations	Photo
Façade nord	<p>Identifiant: M164-P164</p> <p>Description: Enduit de façade sur poteau et sous-face mur à proximité entrée Pièce 2</p>	Présence d'amiante (Après analyse en laboratoire)	Préconisation : Prévoir la dépose et l'évacuation des matériaux amiantés par un professionnel du désamiantage

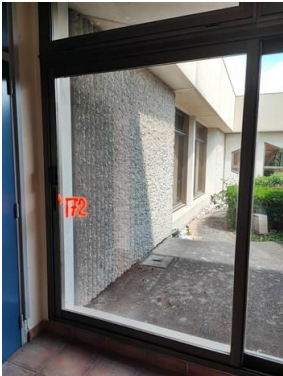
Rez de chaussée - Pièce 34	<p>Identifiant: M172-P172</p> <p>Description: Mastic vitrier de la porte-fenêtre</p> <p>Liste selon annexe.13-9 du CSP: C</p>	Présence d'amiante (Après analyse en laboratoire)	Préconisation : Prévoir la dépose et l'évacuation des matériaux amiantés par un professionnel du désamiantage

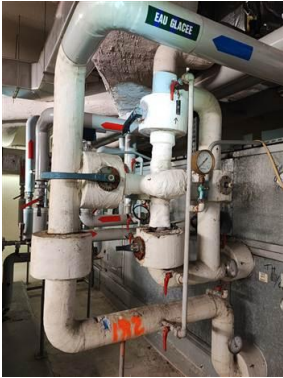
Localisation	Identifiant + Description	Conclusion (justification)	Préconisations	Photo
Sous-Sol - Locaux -28, -26, -16, -11	<p>Identifiant: M182-P182</p> <p>Description: Calorifugeages plâtreux + bitume + mousse bleue (2 conduits)</p> <p>Liste selon annexe.13-9 du CSP: C</p> <p>Quantité estimée: 172 ml</p>	Présence d'amiante (Après analyse en laboratoire)	Préconisation : Prévoir la dépose et l'évacuation des matériaux amiantés par un professionnel du désamiantage

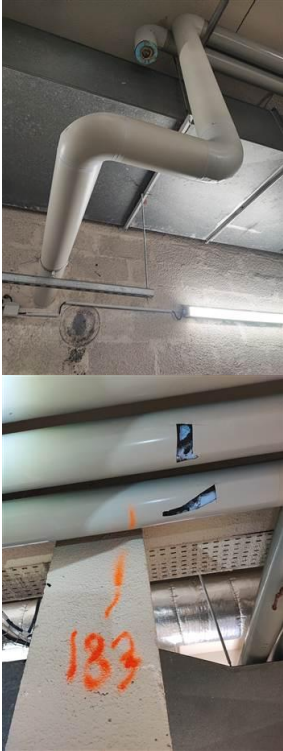
<p>Identifiant: M183-P183</p> <p>Description: Calorifugeages plastique + bitume + mousse bleue (2 conduits) idem M182</p> <p>Liste selon annexe.13-9 du CSP: C</p>	Présence d'amiante (Après analyse en laboratoire)	Préconisation : Prévoir la dépose et l'évacuation des matériaux amiantés par un professionnel du désamiantage

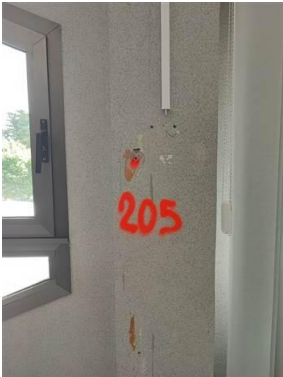
1er étage - Pièce 105	<p>Identifiant: M205-P205</p> <p>Description: Enduit gris sur poteau béton</p> <p>Quantité estimée: 3 m²</p>	Présence d'amiante (Après analyse en laboratoire)	Préconisation : Prévoir la dépose et l'évacuation des matériaux amiantés par un professionnel du désamiantage

Focus sur les quantités d'enduits muraux amiantés : L'enduit amianté est gris et est recouvert dans la grande majorité par un enduit plâtreux. Les enduits apparents dans les circulations par exemple ne contiennent pas d'amiante.

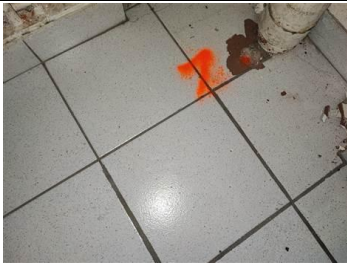
Localisation	Identifiant + Description	Photo
Maison annexe - Pièce 1; Maison annexe - Pièce 2; Maison annexe - Circulation; Maison annexe - Hall	<p>Identifiant: M001-P001 Description: Colle du carrelage 30x30cm Liste selon annexe.13-9 du CSP: C</p>

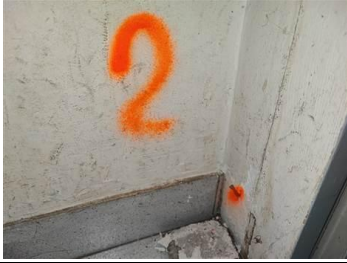
<p>Identifiant: M002-P002 Description: Colle des plinthes Liste selon annexe.13-9 du CSP: C</p>

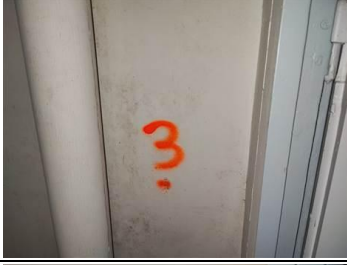
<p>Identifiant: M003-P003 Description: Enduit mural sur cloison brique</p>

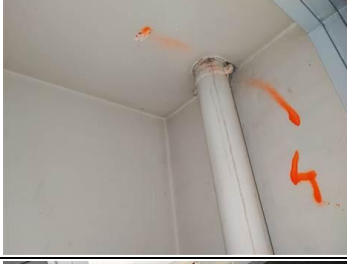
<p>Identifiant: M004-P004 Description: Enduit plafond</p>

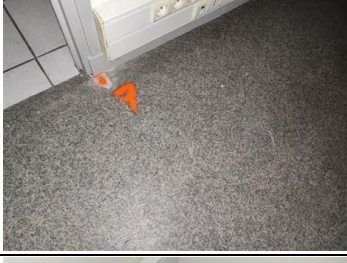
Maison annexe - Pièces 3 et 4	<p>Identifiant: M007-P007 Description: Revêtement de sol plastique + Colle + Ragréage Liste selon annexe.13-9 du CSP: C</p>

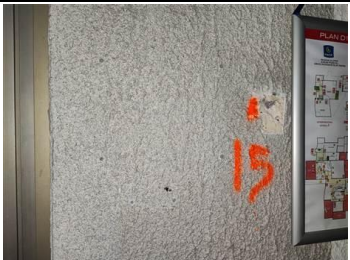
Localisation	Identifiant + Description	Photo
Rez de chaussée - Pièce 2	<u>Identifiant:</u> M015-P015 <u>Description:</u> Enduit mural de surface (apparent)

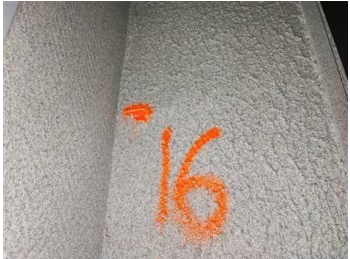
<u>Identifiant:</u> M016-P016 <u>Description:</u> Enduit mural sur doublage brique

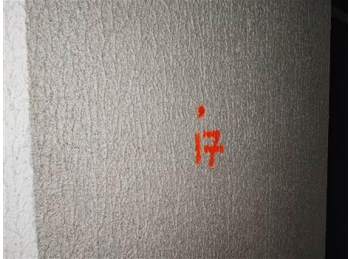
Rez de chaussée - Pièce 12	<u>Identifiant:</u> M017-P017 <u>Description:</u> Enduit mural de surface (apparent)

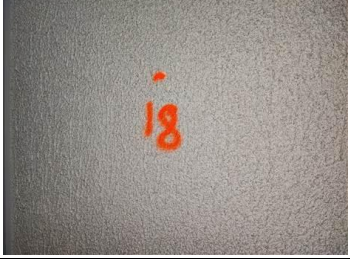
<u>Identifiant:</u> M018-P018 <u>Description:</u> Enduit mural sur cloison brique

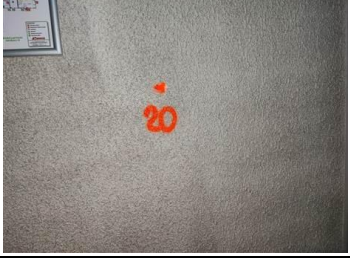
Rez de chaussée - Pièce 20	<u>Identifiant:</u> M020-P020 <u>Description:</u> Enduit mural sur cloison brique

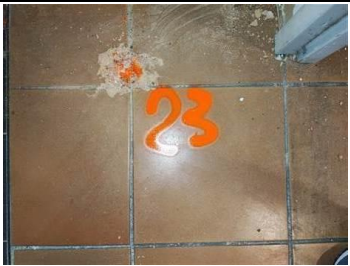
Localisation	Identifiant + Description	Photo
Rez de chaussée - Pièce 1; Rez de chaussée - Pièce 2; Rez de chaussée - Pièce 3; Rez de chaussée - Pièce 12; Rez de chaussée - Pièce 13; Rez de chaussée - Pièce 19; Rez de chaussée - Pièce 20	Identifiant: M023-P023 Description: Colle du carrelage 30x30cm orange Liste selon annexe.13-9 du CSP: C

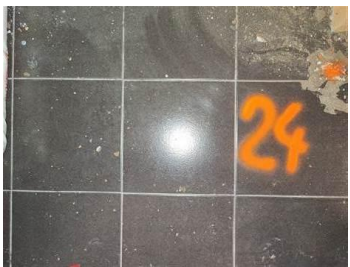
Rez de chaussée - Sanitaires 1; Rez de chaussée - Sanitaires 2; Rez de chaussée - Sanitaires 3; Rez de chaussée - Sanitaires 4; Rez de chaussée - Sanitaires 5; Rez de chaussée - Sanitaires 6; Rez de chaussée - Sanitaires 7; Rez de chaussée - Pièce 1; Rez de chaussée - Pièce 14; Rez de chaussée - Pièce 15; 1er étage - Sanitaires 101; 1er étage - Sanitaires 102; 1er étage - Sanitaires 103; 2ème étage - Sanitaires 201; 2ème étage - Sanitaires 202	Identifiant: M024-P024 Description: Colle du carrelage 20x20cm gris Liste selon annexe.13-9 du CSP: C

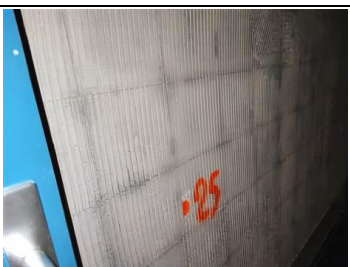
Rez de chaussée - Pièce 1	Identifiant: M025-P025 Description: Colle des faïences murales 20x20cm Liste selon annexe.13-9 du CSP: C

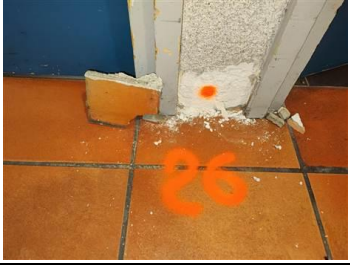
Rez de chaussée - Pièce 2; Rez de chaussée - Pièce 3; Rez de chaussée - Pièce 12; Rez de chaussée - Pièce 13; Rez de chaussée - Pièce 19; Rez de chaussée - Pièce 20	Identifiant: M026-P026 Description: Colle des plinthes orange Liste selon annexe.13-9 du CSP: C

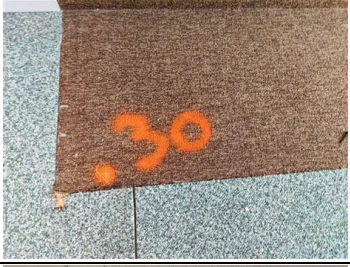
Rez de chaussée - Pièce 4; Rez de chaussée - Pièce 9; Rez de chaussée - Pièce 23	Identifiant: M030-P030 Description: Revêtement de sol type moquette + Ragréage Liste selon annexe.13-9 du CSP: C

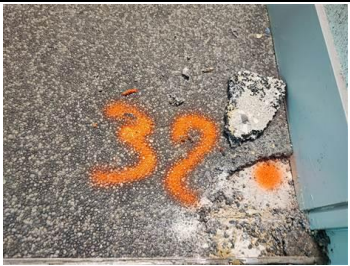
Localisation	Identifiant + Description	Photo
Rez de chaussée - Pièce 5	<p><u>Identifiant:</u> M032-P032</p> <p><u>Description:</u> Revêtement de sol type moquette de pierre</p> <p><u>Liste selon annexe.13-9 du CSP:</u> C</p>

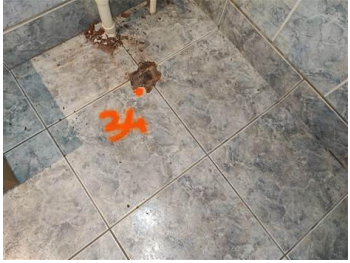
Rez de chaussée - Sanitaires 1; Rez de chaussée - Sanitaires 2; Rez de chaussée - Sanitaires 3; Rez de chaussée - Sanitaires 4; Rez de chaussée - Sanitaires 5; Rez de chaussée - Sanitaires 6; Rez de chaussée - Sanitaires 7; 1er étage - Sanitaires 101; 1er étage - Sanitaires 102; 1er étage - Sanitaires 103; 2ème étage - Sanitaires 201; 2ème étage - Sanitaires 202	<p><u>Identifiant:</u> M034-P034</p> <p><u>Description:</u> Colle du carrelage 30x30cm apparent</p> <p><u>Liste selon annexe.13-9 du CSP:</u> C</p>

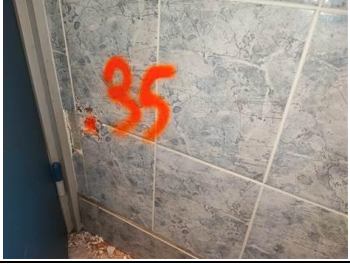
<p><u>Identifiant:</u> M035-P035</p> <p><u>Description:</u> Colle des faïences murales 20x30cm</p> <p><u>Liste selon annexe.13-9 du CSP:</u> C</p>

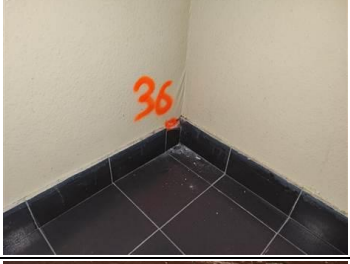
Rez de chaussée - Pièce 14	<p><u>Identifiant:</u> M036-P036</p> <p><u>Description:</u> Colle des plinthes 10x20cm noire</p> <p><u>Liste selon annexe.13-9 du CSP:</u> C</p>

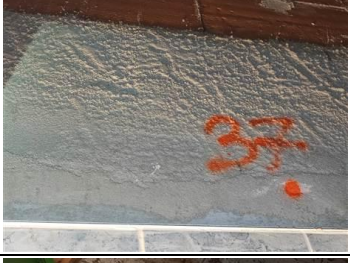
Rez de chaussée - Sanitaires 3	<p><u>Identifiant:</u> M037-P037</p> <p><u>Description:</u> Enduit mural plénum cloison</p>

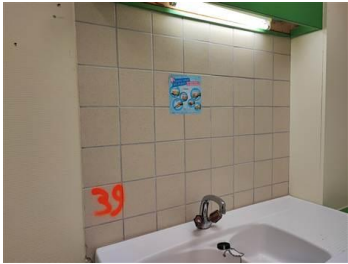
Localisation	Identifiant + Description	Photo
Rez de chaussée - Pièce 16	<p><u>Identifiant:</u> M039-P039 <u>Description:</u> Colle des faïences murales <u>Liste selon annexe.13-9 du CSP:</u> C</p>

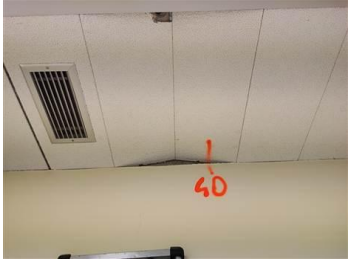
<p><u>Identifiant:</u> M040-P040 <u>Description:</u> Panneaux de faux plafonds 30x150cm <u>Liste selon annexe.13-9 du CSP:</u> C</p>

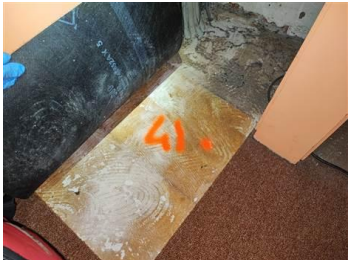
Rez de chaussée - Pièce 21; Rez de chaussée - Pièce 24; Rez de chaussée - Pièce 25; Rez de chaussée - Pièce 26; Rez de chaussée - Pièce 27; Rez de chaussée - Pièce 28; Rez de chaussée - Pièce 29; Rez de chaussée - Pièce 30; Rez de chaussée - Pièce 31; Rez de chaussée - Pièce 32	<p><u>Identifiant:</u> M041-P041 <u>Description:</u> Revêtement de sol type moquette + Colle <u>Liste selon annexe.13-9 du CSP:</u> C</p>

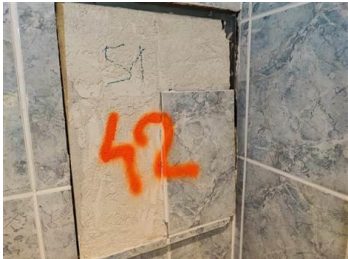
Rez de chaussée - Sanitaires 5	<p><u>Identifiant:</u> M042-P042 <u>Description:</u> Panneau d'accès à la gaine <u>Liste selon annexe.13-9 du CSP:</u> C</p>

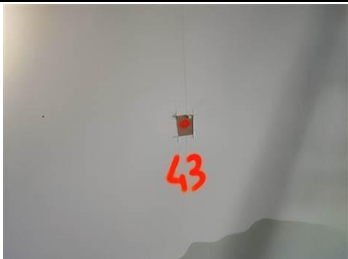
Rez de chaussée - Pièce 25	<p><u>Identifiant:</u> M043-P043 <u>Description:</u> Bande à joint de placo <u>Liste selon annexe.13-9 du CSP:</u> C</p>

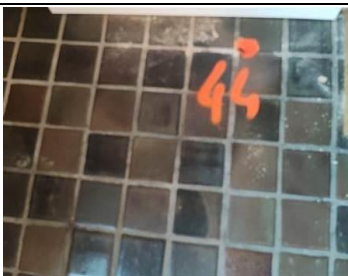
Rez de chaussée - Pièce 23	<p><u>Identifiant:</u> M044-P044 <u>Description:</u> Colle du carrelage 10x10cm <u>Liste selon annexe.13-9 du CSP:</u> C</p>

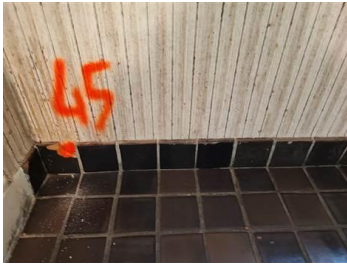
Localisation	Identifiant + Description	Photo
Rez de chaussée - Pièce 23	<p>Identifiant: M045-P045 Description: Colle des plinthes 10x10cm Liste selon annexe.13-9 du CSP: C</p>

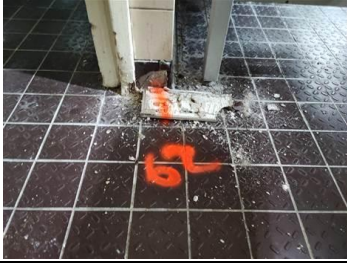
<p><u>Identifiant:</u> M062-P062</p> <p><u>Description:</u> Colle des plinthes 10x10cm</p> <p><u>Liste selon annexe.13-9 du CSP:</u> C</p>

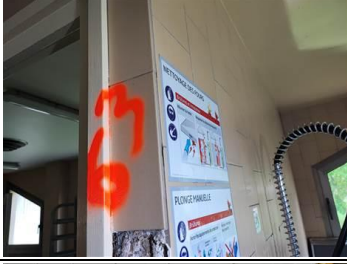
<p><u>Identifiant:</u> M063-P063</p> <p><u>Description:</u> Colle des faïences murales 10x20cm</p> <p><u>Liste selon annexe.13-9 du CSP:</u> C</p>

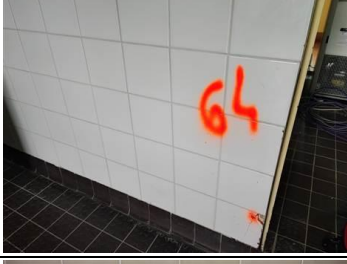
<p><u>Identifiant:</u> M064-P064</p> <p><u>Description:</u> Colle des faïences murales 15x15cm blanche</p> <p><u>Liste selon annexe.13-9 du CSP:</u> C</p>

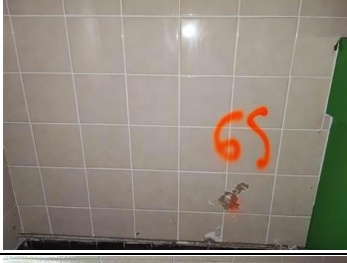
<p><u>Identifiant:</u> M065-P065</p> <p><u>Description:</u> Colle des faïences murales 15x15cm beige</p> <p><u>Liste selon annexe.13-9 du CSP:</u> C</p>

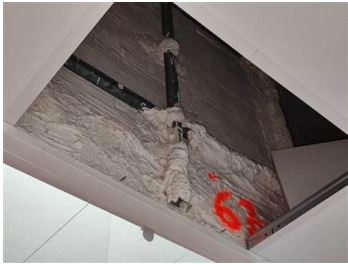
Localisation	Identifiant + Description	Photo
Rez de chaussée - Pièce 39	<p><u>Identifiant:</u> M067-P067</p> <p><u>Description:</u> Enduit sur caisson puits de lumière</p>

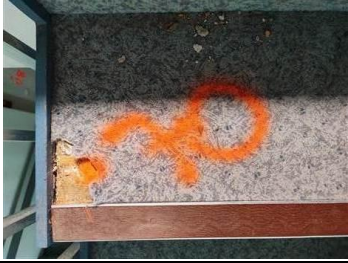
Escalier principal	<p><u>Identifiant:</u> M070-P070</p> <p><u>Description:</u> Revêtement de sol type moquette des escaliers</p> <p><u>Liste selon annexe.13-9 du CSP:</u> C</p>

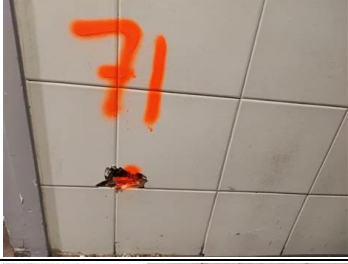
1er étage - Pièce 102	<p><u>Identifiant:</u> M071-P071</p> <p><u>Description:</u> Colle des faïences murales 15x15cm blanches</p> <p><u>Liste selon annexe.13-9 du CSP:</u> C</p>

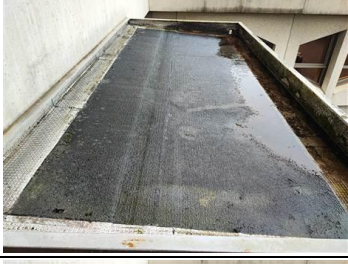
Façade nord (auvent porche d'entrée)	<p><u>Identifiant:</u> M072-P072</p> <p><u>Description:</u> Revêtement d'étanchéité</p> <p><u>Liste selon annexe.13-9 du CSP:</u> C</p>

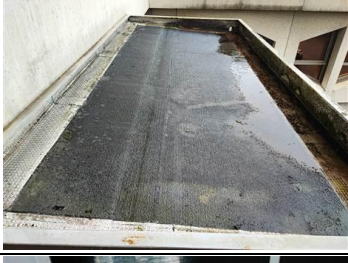
<p><u>Identifiant:</u> M073-P073</p> <p><u>Description:</u> Relevé d'étanchéité</p> <p><u>Liste selon annexe.13-9 du CSP:</u> C</p>

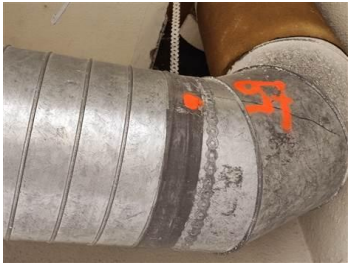
Localisation	Identifiant + Description	Photo
Sous-Sol - Local -04; Sous-Sol - Local -06; Sous-Sol - Local -07; Sous-Sol - Local -16; Sous-Sol - Local -28; Sous-Sol - Local -30	<p><u>Identifiant:</u> M097-P097</p> <p><u>Description:</u> Bande adhésive grise autour éléments de la gaine de ventilation</p> <p><u>Liste selon annexe.13-9 du CSP:</u> C</p>

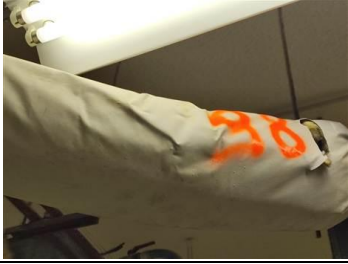
Sous-Sol - Local -30	<p><u>Identifiant:</u> M098-P098</p> <p><u>Description:</u> Calorifugeage de la gaine de ventilation</p> <p><u>Liste selon annexe.13-9 du CSP:</u> C</p>

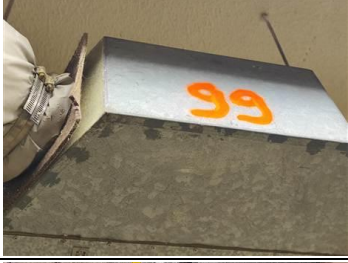
<p><u>Identifiant:</u> M099-P099</p> <p><u>Description:</u> Revêtement type feutre collé sur caisson de ventilation</p>

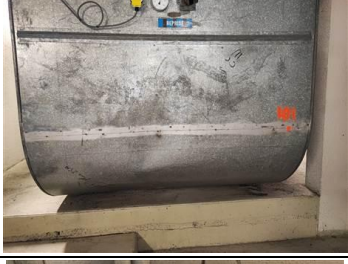
Sous-Sol - Local -06	<p><u>Identifiant:</u> M101-P101</p> <p><u>Description:</u> Peinture grise sur gaine de ventilation</p>

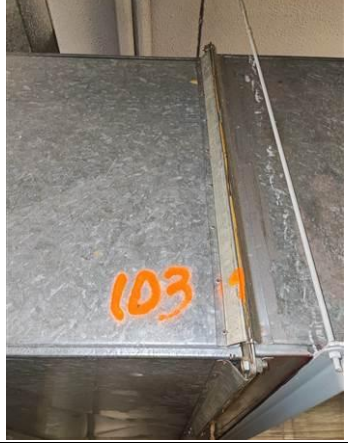
<p><u>Identifiant:</u> M103-P103</p> <p><u>Description:</u> Joint (mastic) entre éléments de la gaine de ventilation</p> <p><u>Liste selon annexe.13-9 du CSP:</u> C</p>

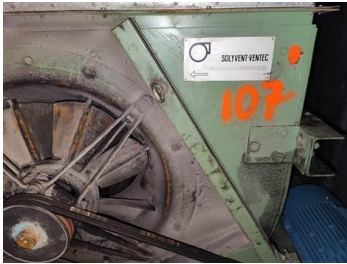
Localisation	Identifiant + Description	Photo
Sous-Sol - Local -06	<u>Identifiant:</u> M107-P107 <u>Description:</u> Peinture verte sur groupe de ventilation

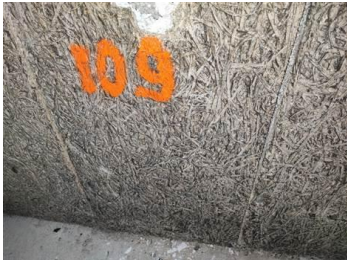
<u>Identifiant:</u> M109-P109 <u>Description:</u> Panneaux de fibralithe au mur

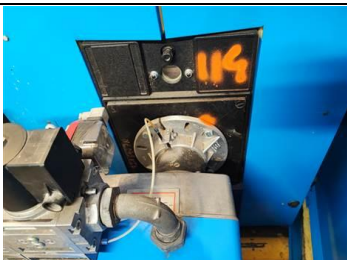
Sous-Sol - Local -09	<u>Identifiant:</u> M114-P114 <u>Description:</u> Joint du brûleur <u>Liste selon annexe.13-9 du CSP:</u> C

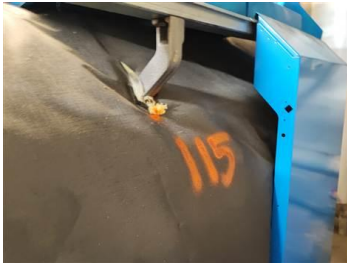
Localisation	Identifiant + Description	Photo
Sous-Sol - Local -09	<p><u>Identifiant:</u> M115-P115</p> <p><u>Description:</u> Plaques isolantes internes de la chaudière</p> <p><u>Liste selon annexe.13-9 du CSP:</u> C</p>

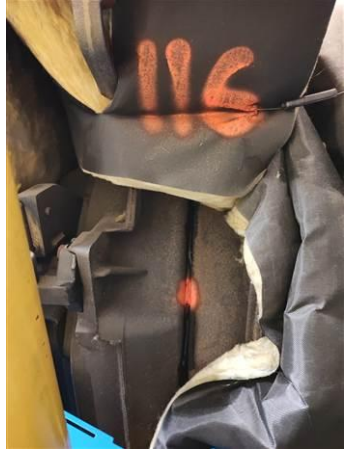
<p><u>Identifiant:</u> M116-P116</p> <p><u>Description:</u> Joints entre éléments du corps de chauffe de la chaudière</p> <p><u>Liste selon annexe.13-9 du CSP:</u> C</p>

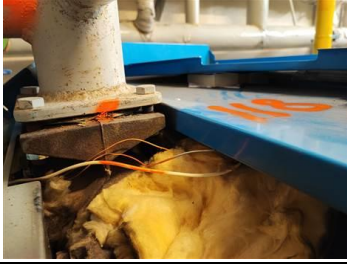
<p><u>Identifiant:</u> M118-P118</p> <p><u>Description:</u> Joint de bride (haut chaudière)</p> <p><u>Liste selon annexe.13-9 du CSP:</u> C</p>

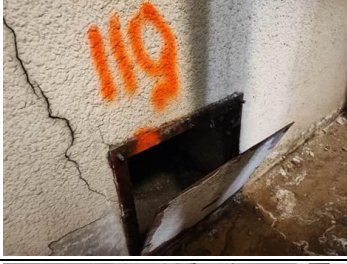
<p><u>Identifiant:</u> M119-P119</p> <p><u>Description:</u> Joint de la trappe de ramonage</p> <p><u>Liste selon annexe.13-9 du CSP:</u> C</p>

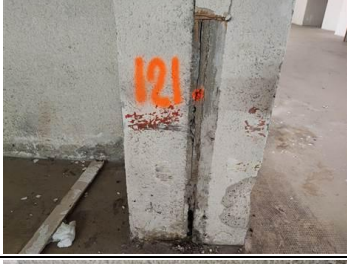
Sous-Sol - Local -16	<p><u>Identifiant:</u> M121-P121</p> <p><u>Description:</u> Joints de dilatation</p> <p><u>Liste selon annexe.13-9 du CSP:</u> C</p>

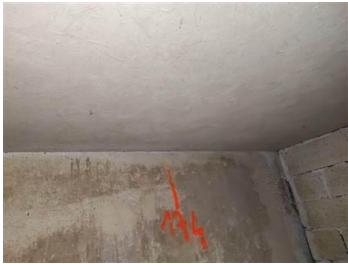
Localisation	Identifiant + Description	Photo
Sous-Sol - Local -02	<p><u>Identifiant:</u> M174-P174</p> <p><u>Description:</u> Enduit plafond sous demi-palier escaliers</p>

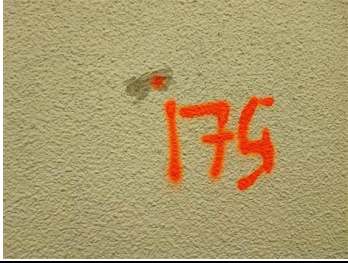
Sous-Sol - Local -30	<p><u>Identifiant:</u> M175-P175</p> <p><u>Description:</u> Enduit sur mur béton</p>

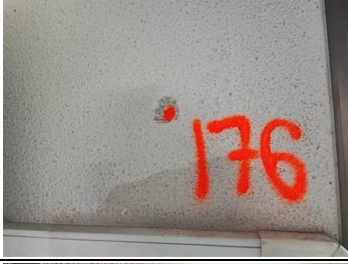
Sous-Sol - Local -13	<p><u>Identifiant:</u> M176-P176</p> <p><u>Description:</u> Enduit sur mur béton</p>

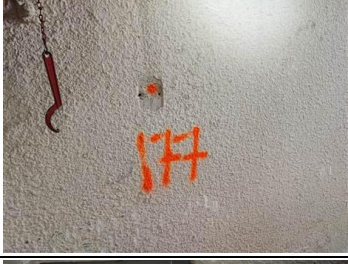
Sous-Sol - Local -07	<p><u>Identifiant:</u> M177-P177</p> <p><u>Description:</u> Enduit sur mur béton</p>

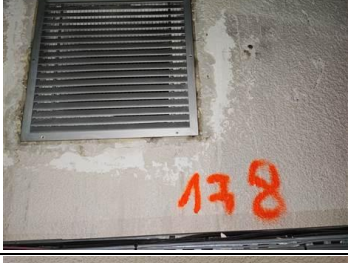
Sous-Sol - Local -09	<p><u>Identifiant:</u> M178-P178</p> <p><u>Description:</u> Enduit sur mur béton</p>

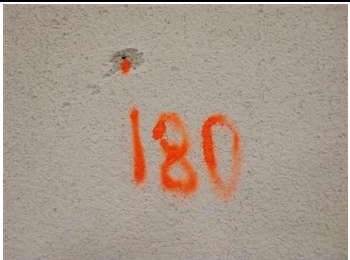
Localisation	Identifiant + Description	Photo
Sous-Sol - Local -19	<p><u>Identifiant:</u> M180-P180</p> <p><u>Description:</u> Enduit sur mur béton</p>

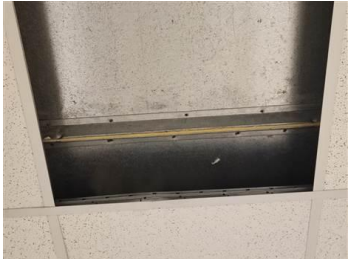
Sous-Sol - Local -21	<p><u>Identifiant:</u> M181-P181</p> <p><u>Description:</u> Joints fibreux jaune entre éléments des gaines galva</p> <p><u>Liste selon annexe.13-9 du CSP:</u> C</p>

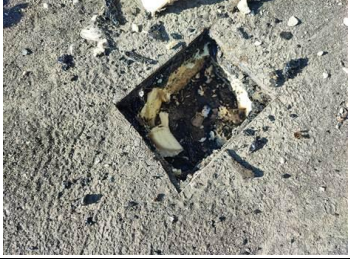
Maison annexe - Toiture	<p><u>Identifiant:</u> M184-P184</p> <p><u>Description:</u> Revêtements d'étanchéité supérieur</p> <p><u>Liste selon annexe.13-9 du CSP:</u> C</p>	 
	<p><u>Identifiant:</u> M185-P185</p> <p><u>Description:</u> Revêtements d'étanchéité inférieur</p> <p><u>Liste selon annexe.13-9 du CSP:</u> C</p>

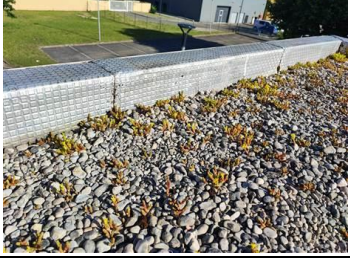
<p><u>Identifiant:</u> M186-P186</p> <p><u>Description:</u> Relevé d'étanchéité</p> <p><u>Liste selon annexe.13-9 du CSP:</u> C</p>

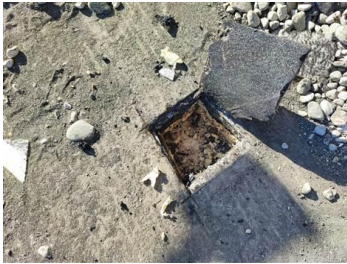
Localisation	Identifiant + Description	Photo
Niveau Toiture - Toitures terrasses	<p><u>Identifiant:</u> M188-P188 <u>Description:</u> Revêtements d'étanchéité supérieur <u>Liste selon annexe.13-9 du CSP:</u> C</p>

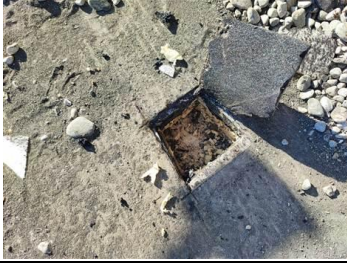
<p><u>Identifiant:</u> M189-P189 <u>Description:</u> Revêtements d'étanchéité inférieur <u>Liste selon annexe.13-9 du CSP:</u> C</p>

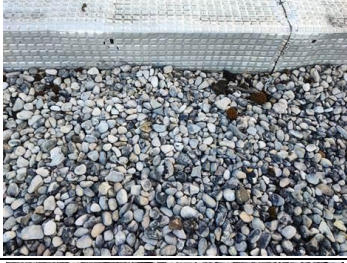
<p><u>Identifiant:</u> M190-P190 <u>Description:</u> Relevé d'étanchéité <u>Liste selon annexe.13-9 du CSP:</u> C</p>

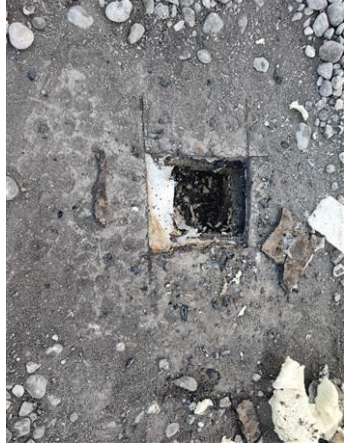
<p><u>Identifiant:</u> M191-P191 <u>Description:</u> Revêtements d'étanchéité supérieur <u>Liste selon annexe.13-9 du CSP:</u> C</p>

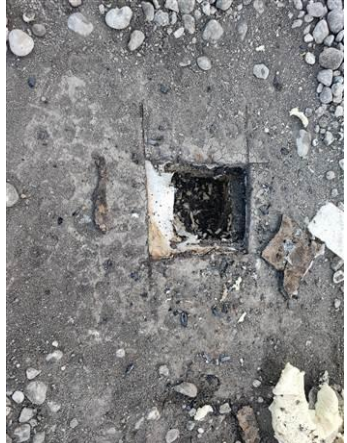
<p><u>Identifiant:</u> M192-P192 <u>Description:</u> Revêtements d'étanchéité inférieur <u>Liste selon annexe.13-9 du CSP:</u> C</p>

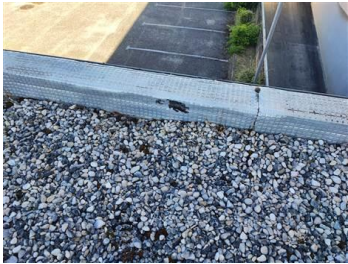
Localisation	Identifiant + Description	Photo
Niveau Toiture - Toitures terrasses	<p>Identifiant: M193-P193 Description: Relevé d'étanchéité Liste selon annexe.13-9 du CSP: C</p>

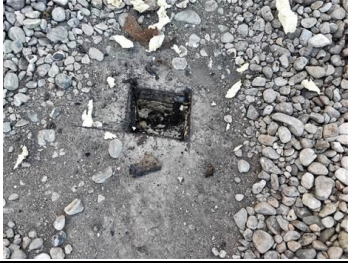
<p>Identifiant: M194-P194 Description: Revêtements d'étanchéité supérieur Liste selon annexe.13-9 du CSP: C</p>

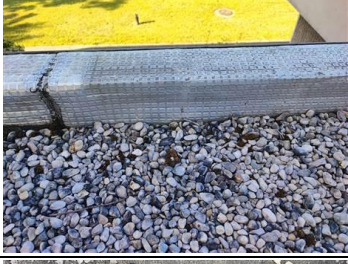
<p>Identifiant: M197-P197 Description: Revêtements d'étanchéité supérieur Liste selon annexe.13-9 du CSP: C</p>

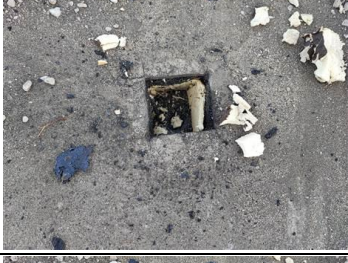
<p>Identifiant: M198-P198 Description: Revêtements d'étanchéité inférieur Liste selon annexe.13-9 du CSP: C</p>

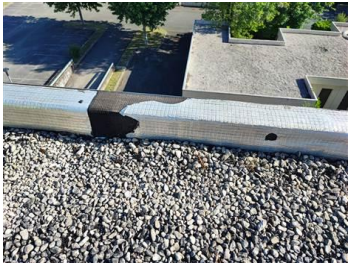
Localisation	Identifiant + Description	Photo
Niveau Toiture - Toitures terrasses	<p>Identifiant: M199-P199 Description: Relevé d'étanchéité Liste selon annexe.13-9 du CSP: C</p>

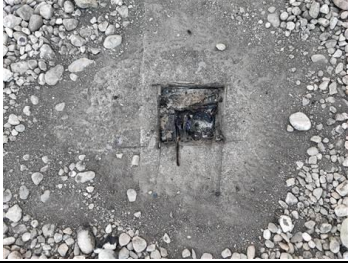
<p>Identifiant: M200-P200 Description: Revêtements d'étanchéité unique (sans isolation) sur édicule Liste selon annexe.13-9 du CSP: C</p>

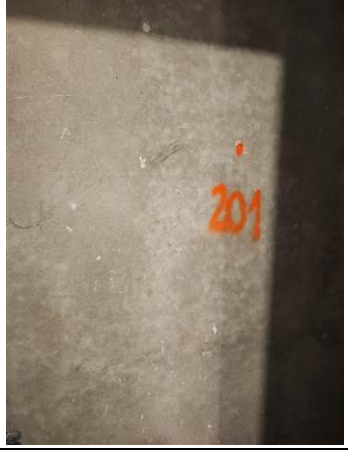
2ème étage - Sanitaires 202	<p>Identifiant: M201-P201 Description: Enduit mural dans gaine</p>

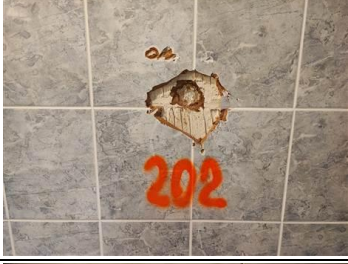
<p>Identifiant: M202-P202 Description: Enduit mural sur mur béton (derrière les faïences)</p>

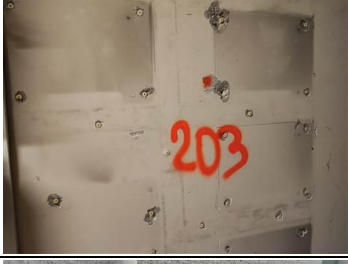
Rez de chaussée - Pièce 17	<p>Identifiant: M203-P203 Description: Enduit mural sur mur béton</p>

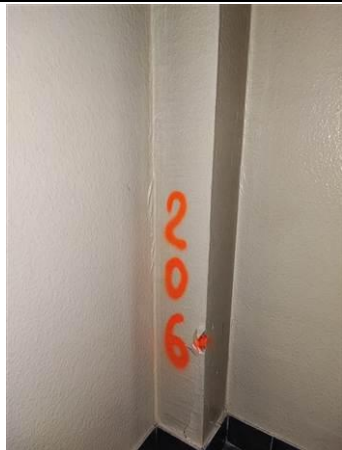
Localisation	Identifiant + Description	Photo
1er étage - Pièce 104	<u>Identifiant:</u> M206-P206 <u>Description:</u> Enduit gris sur poteau béton

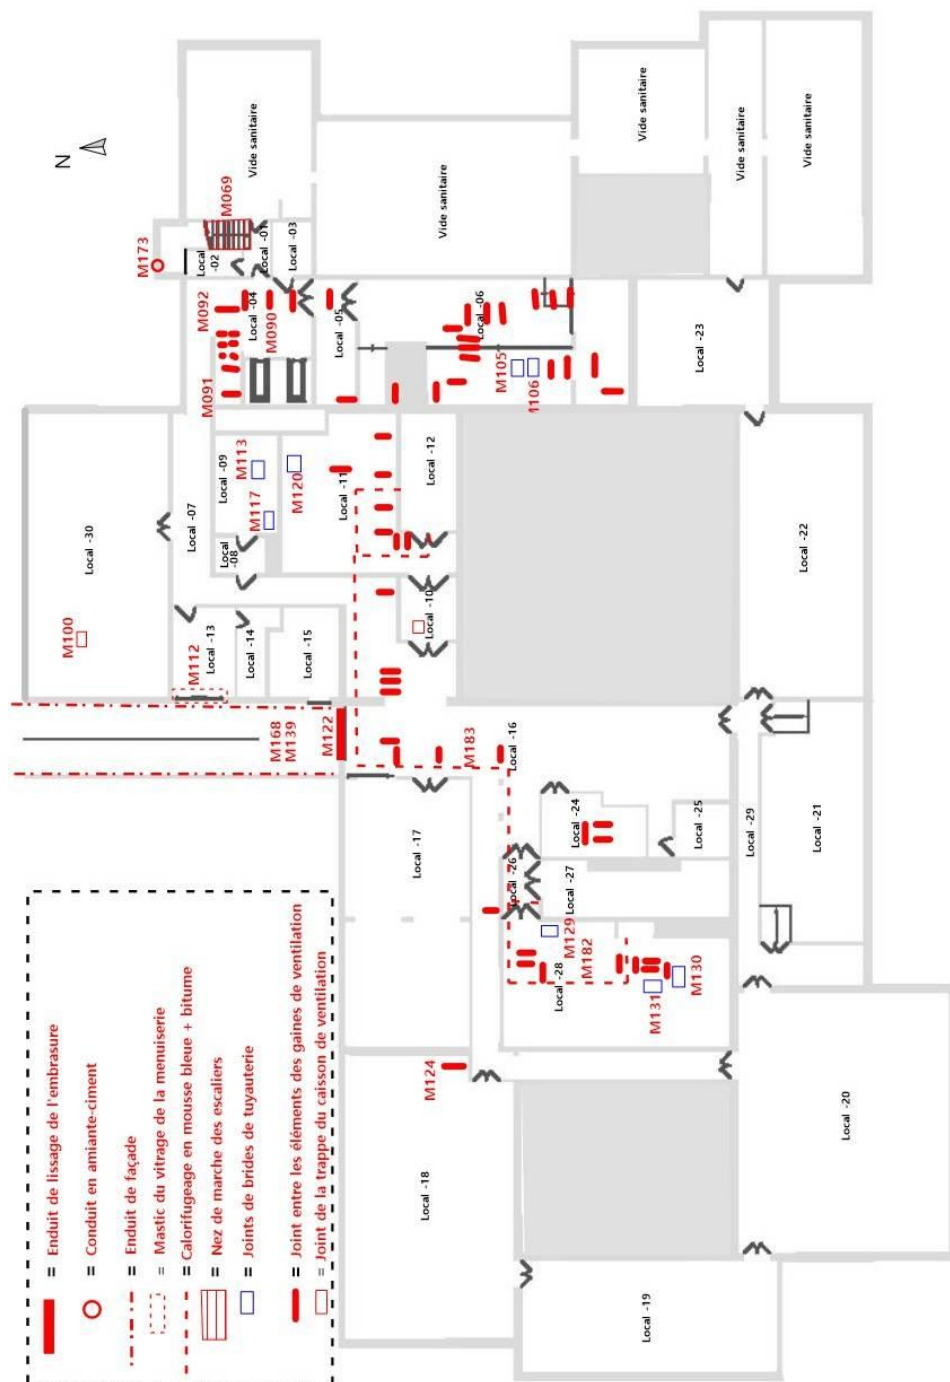
Planche (croquis) de repérage technique effectué par le cabinet : CABINET JP SASSOULAS, auteur : PINET Didier
Dossier n° 81272/BAT EX MACIF du 16/04/2025
Adresse du bien : Site EX. MACIF Allée Pascal 26100 ROMANS-SUR-ISÈRE
SCHEMA DE REPERAGE DES MATERIAUX AVEC AMIANTE DU SOUS-SOL

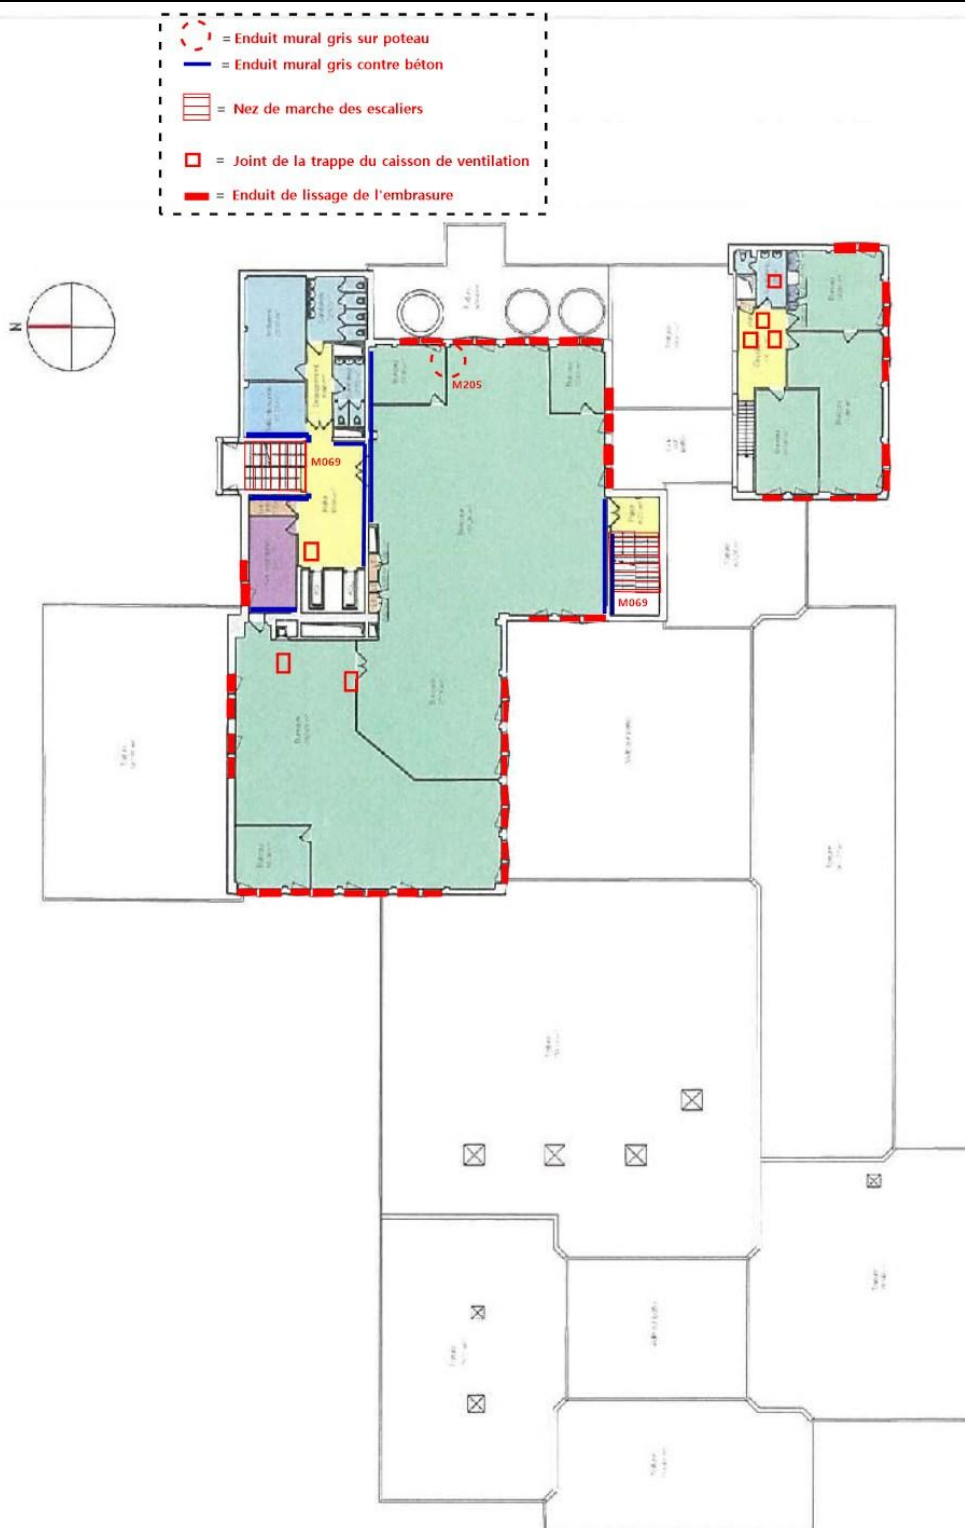
Planche (croquis) de repérage technique effectué par le cabinet : CABINET JP SASSOULAS, auteur : PINET Didier
Dossier n° 81272/BAT EX MACIF du 16/04/2025
Adresse du bien : Site EX. MACIF Allée Pascal 26100 ROMANS-SUR-ISÈRE
SCHEMA DE REPERAGE DES MATERIAUX AVEC AMIANTE DU 1^{ER} ETAGE

-   = Joint entre éléments des gaines de ventilation
-   = Enduit mural gris contre béton
-   = Joint de la trappe du caisson de ventilation
-   = Enduit de lissage de l'embrasure
-   = Nez de marche des escaliers

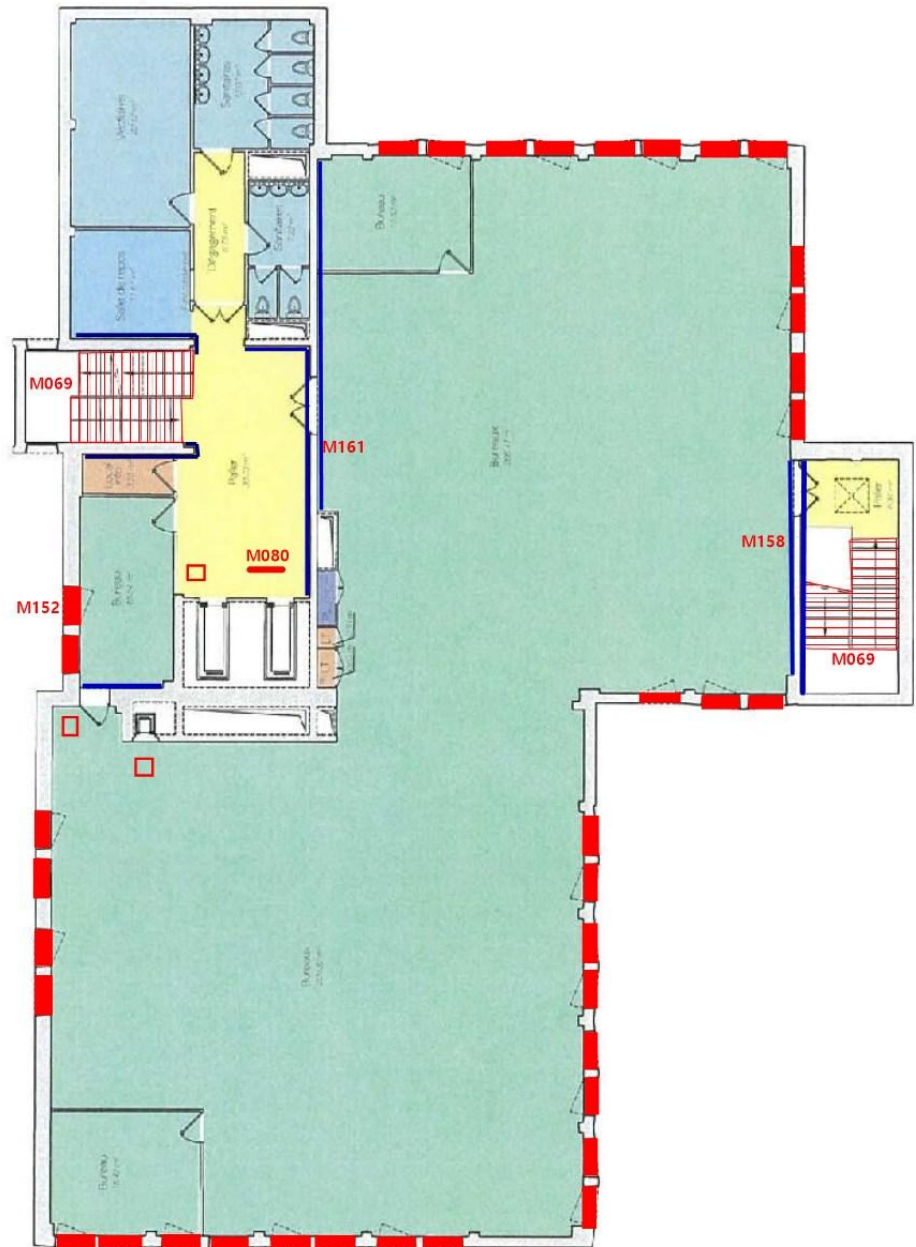
Planche (croquis) de repérage technique effectué par le cabinet : **CABINET JP SASSOULAS**, auteur : **PINET Didier**
 Dossier n° 81272/BAT EX MACIF du 16/04/2025
 Adresse du bien : Site EX. MACIF Allée Pascal 26100 ROMANS-SUR-ISÈRE
SCHEMA DE REPERAGE DES MATERIAUX AVEC AMIANTE DU 2EME ETAGE

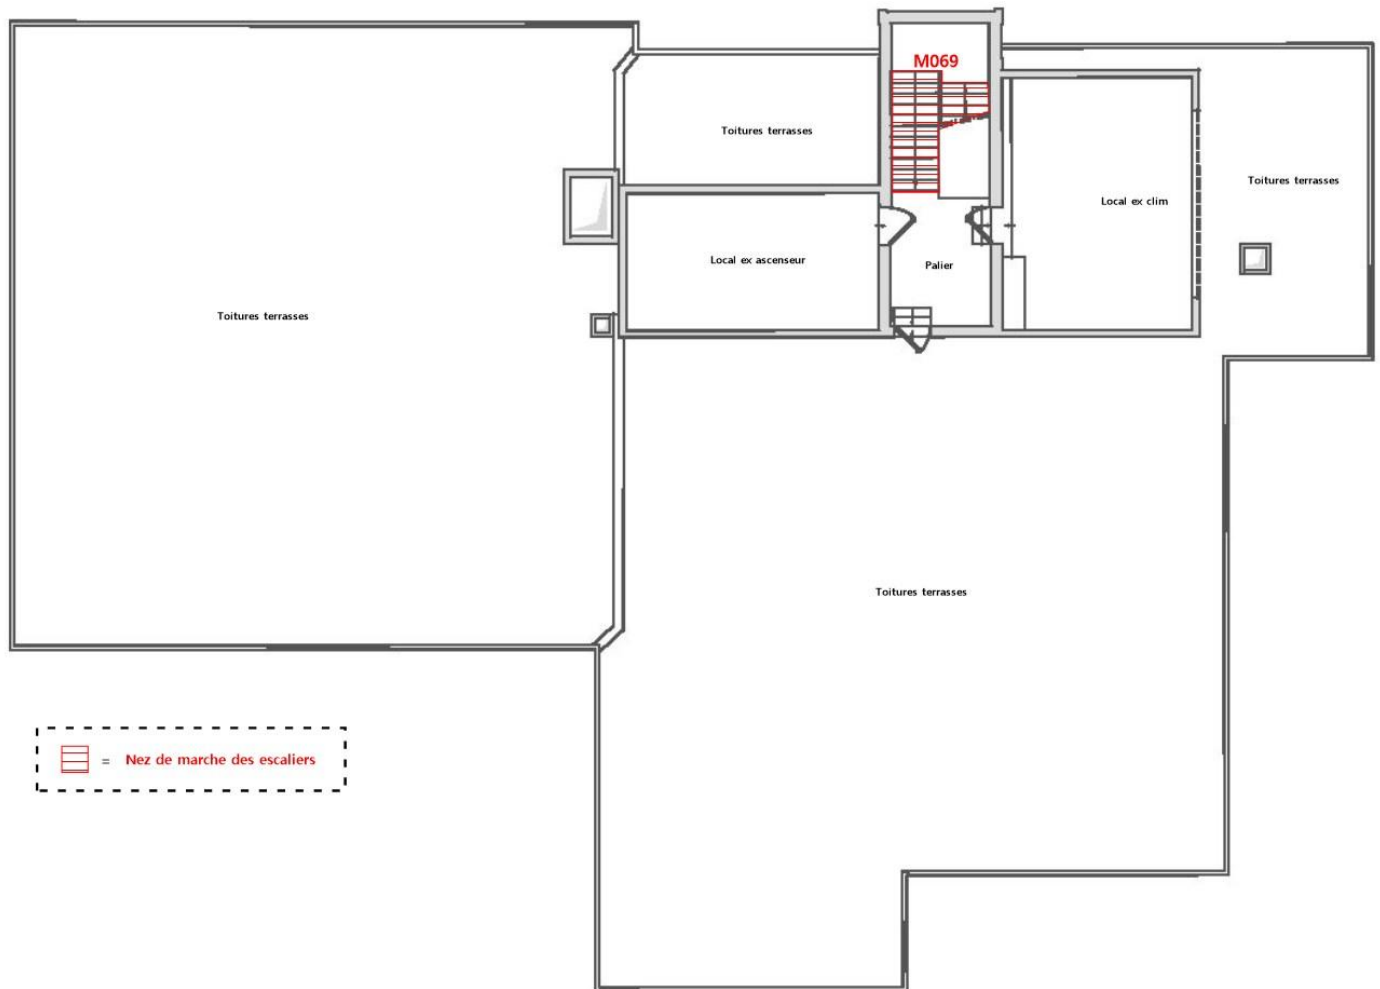
SCHEMA DE REPERAGE DES MATERIAUX AVEC AMIANTE DU NIVEAU TOITURE

Planche (croquis) de repérage technique effectué par le cabinet : CABINET JP SASSOULAS, auteur : PINET Didier
Dossier n° 81272/BAT EX MACIF du 16/04/2025

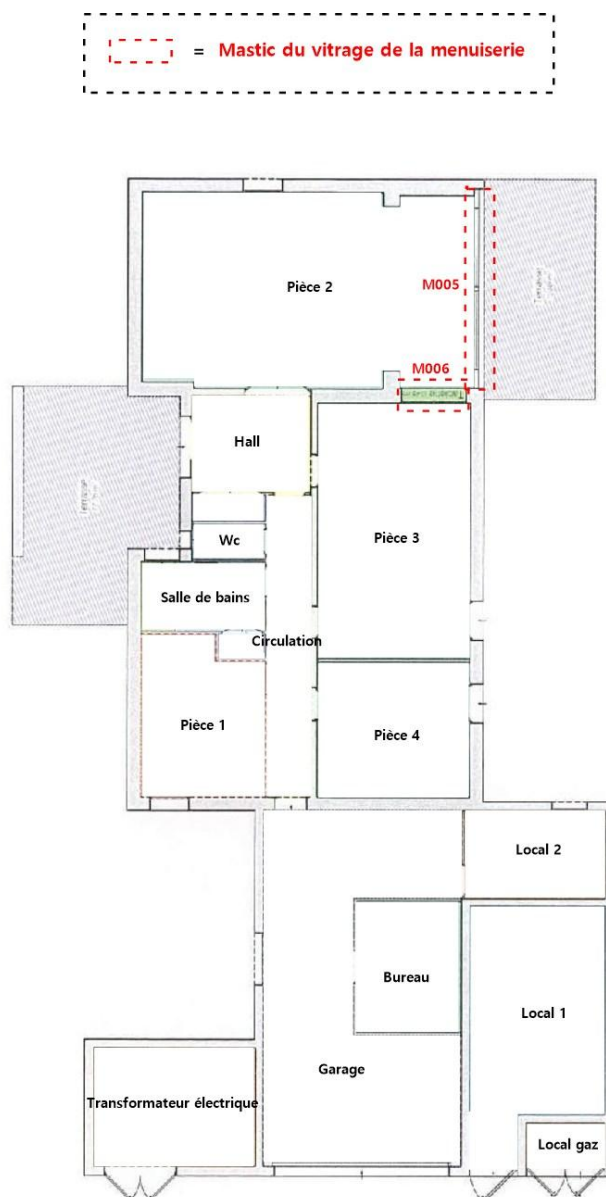
Planche (croquis) de repérage technique effectué par le cabinet : CABINET JP SASSOULAS, auteur : PINET Didier
Dossier n° 81272/BAT EX MACIF du 16/04/2025
Adresse du bien : Site EX. MACIF
Allée Pascal 26100 ROMANS-SUR-ISÈRE
SCHEMA DE REPERAGE DES MATERIAUX AVEC AMIANTE DE LA MAISON ANNEXE

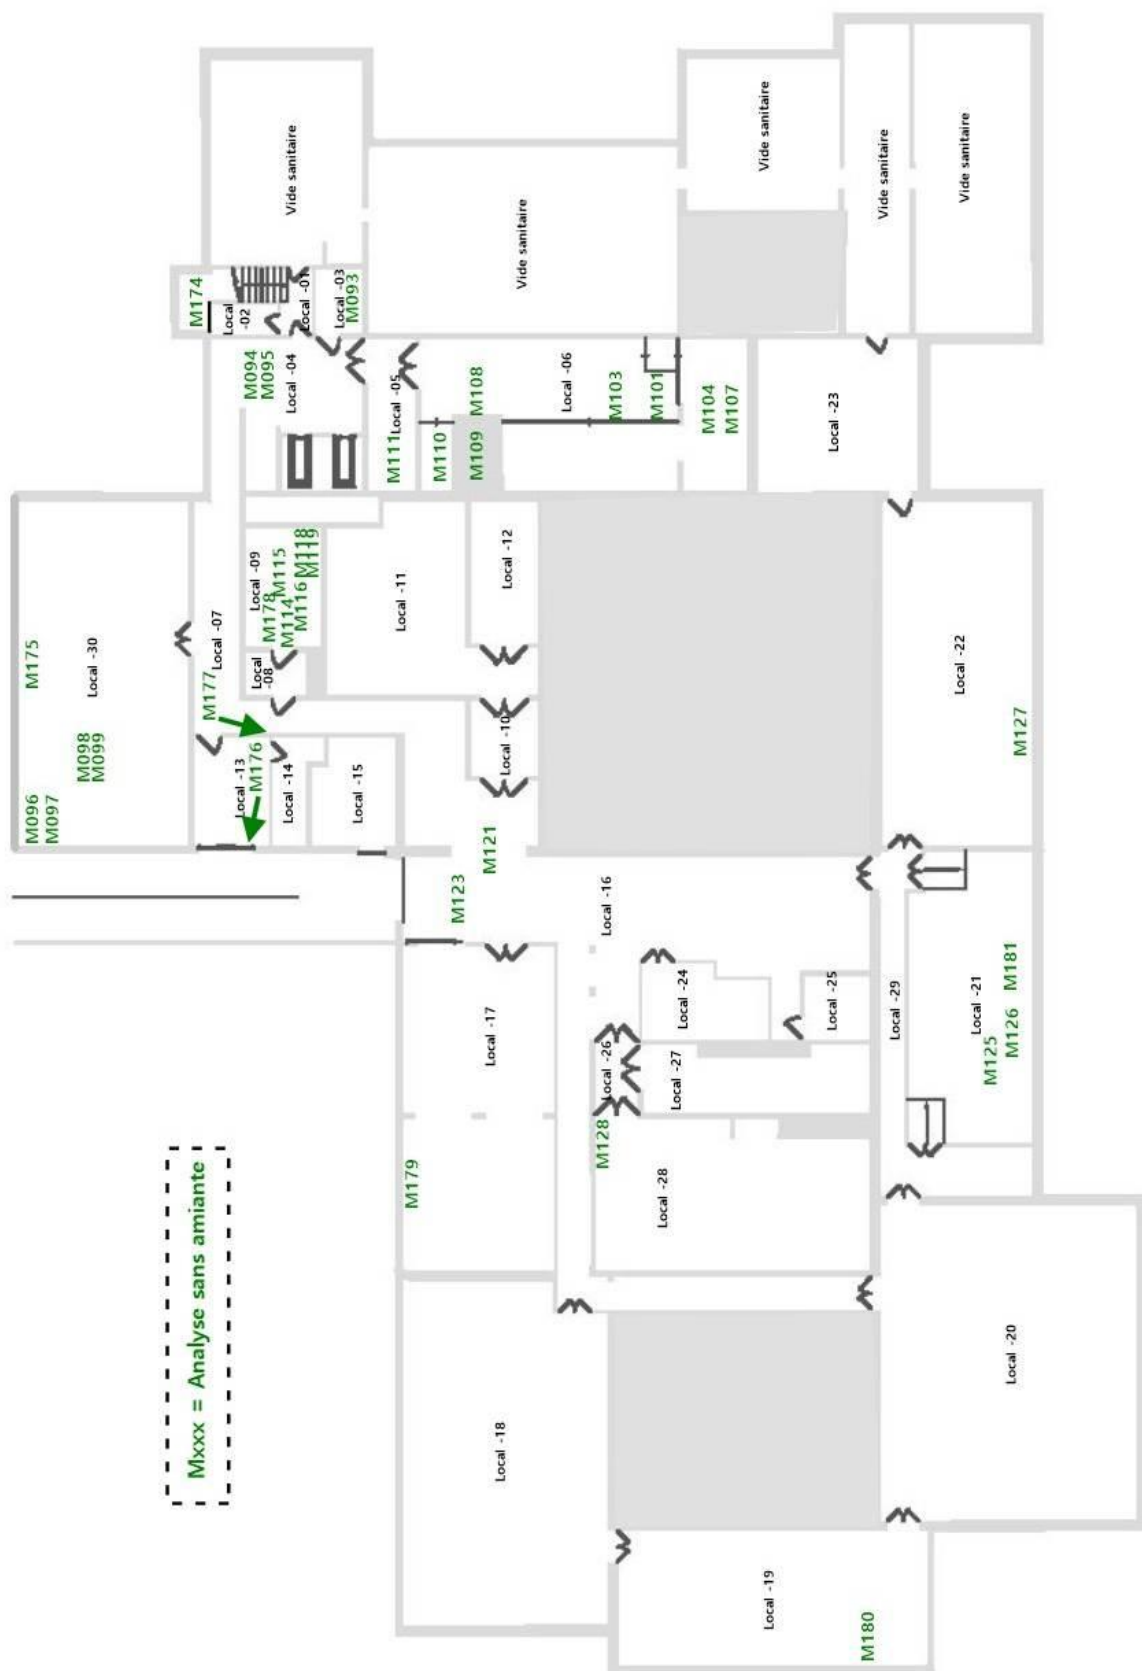
SCHEMA DE REPERAGE DES ANALYSES SANS AMIANTE DU SOUS-SOL

Planche (croquis) de repérage technique effectué par le cabinet : **CABINET JP SASSOULAS**, auteur : **PINET Didier**
Dossier n° 81272/BAT EX MACIF du 16/04/2025
