Département de la **DROME**
Commune de **ROMANS SUR ISERE**

Démolition bâtiments ténement MACIF - parcelles BO n°98-181

3 - CAHIER DES CLAUSES TECHNIQUES PARTICULIERES

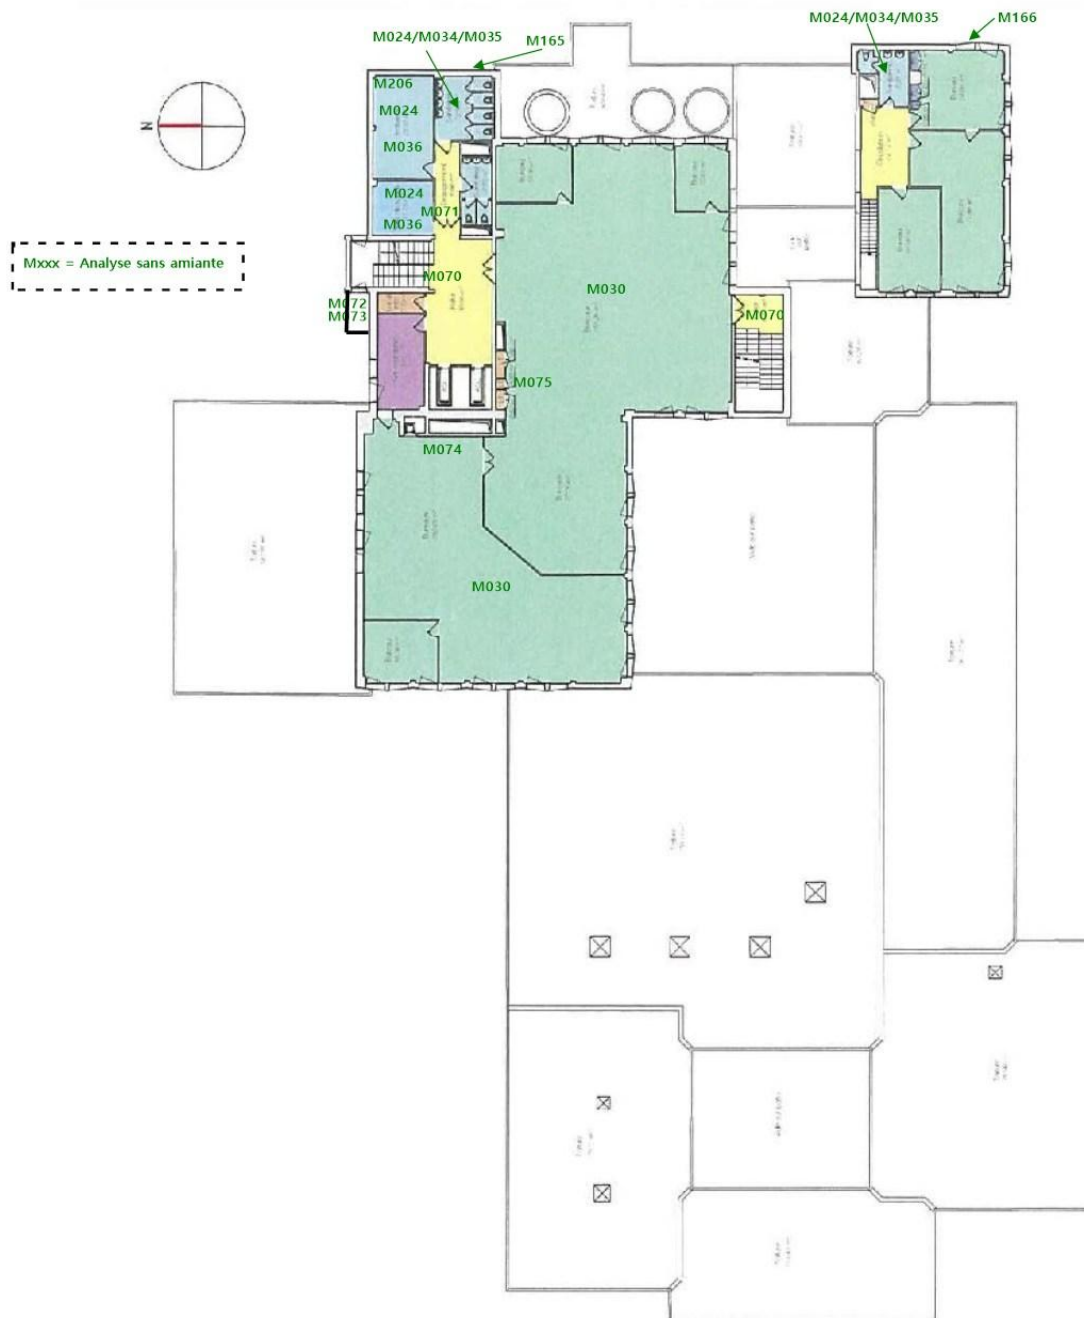
Planche (croquis) de repérage technique effectué par le cabinet : **CABINET JP SASSOULAS**, auteur : **PINET Didier**
 Dossier n° 81272/BAT EX MACIF du 16/04/2025
 Adresse du bien : Site EX. MACIF Allée Pascal 26100 ROMANS-SUR-ISÈRE
SCHEMA DE REPERAGE DES ANALYSES SANS AMIANTE DU 1^{ER} ETAGE

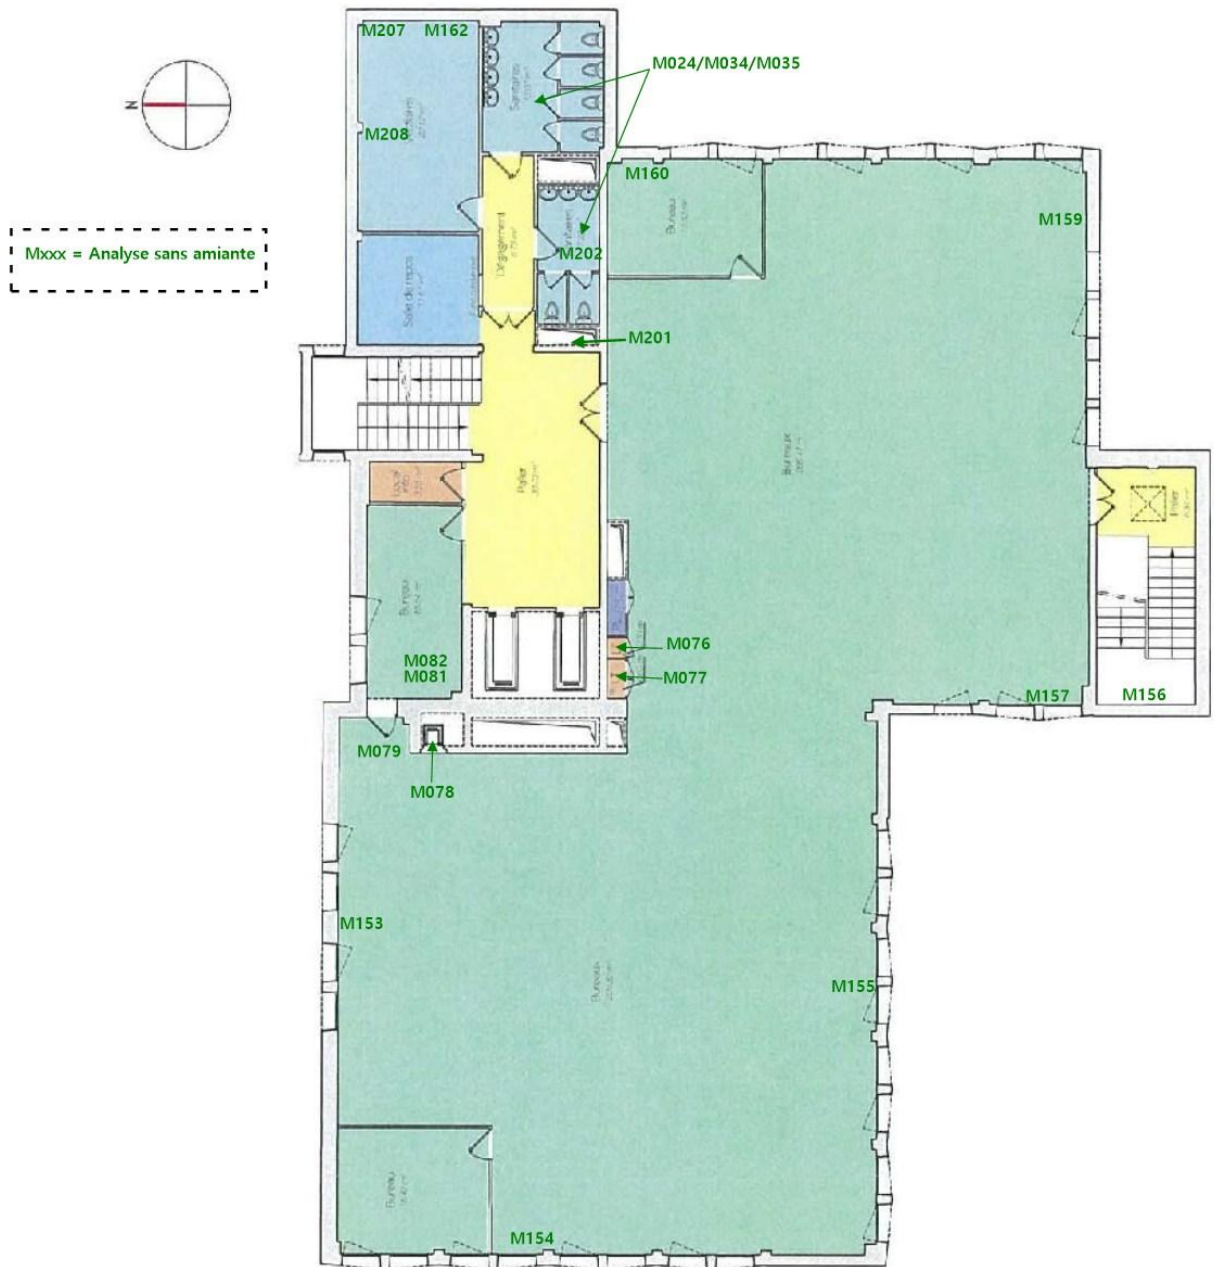
Planche (croquis) de repérage technique effectué par le cabinet : CABINET JP SASSOULAS, auteur : PINET Didier
 Dossier n° 81272/BAT EX MACIF du 16/04/2025
 Adresse du bien : Site EX. MACIF Allée Pascal 26100 ROMANS-SUR-ISÈRE
SCHEMA DE REPERAGE DES ANALYSES SANS AMIANTE DU 2EME ETAGE

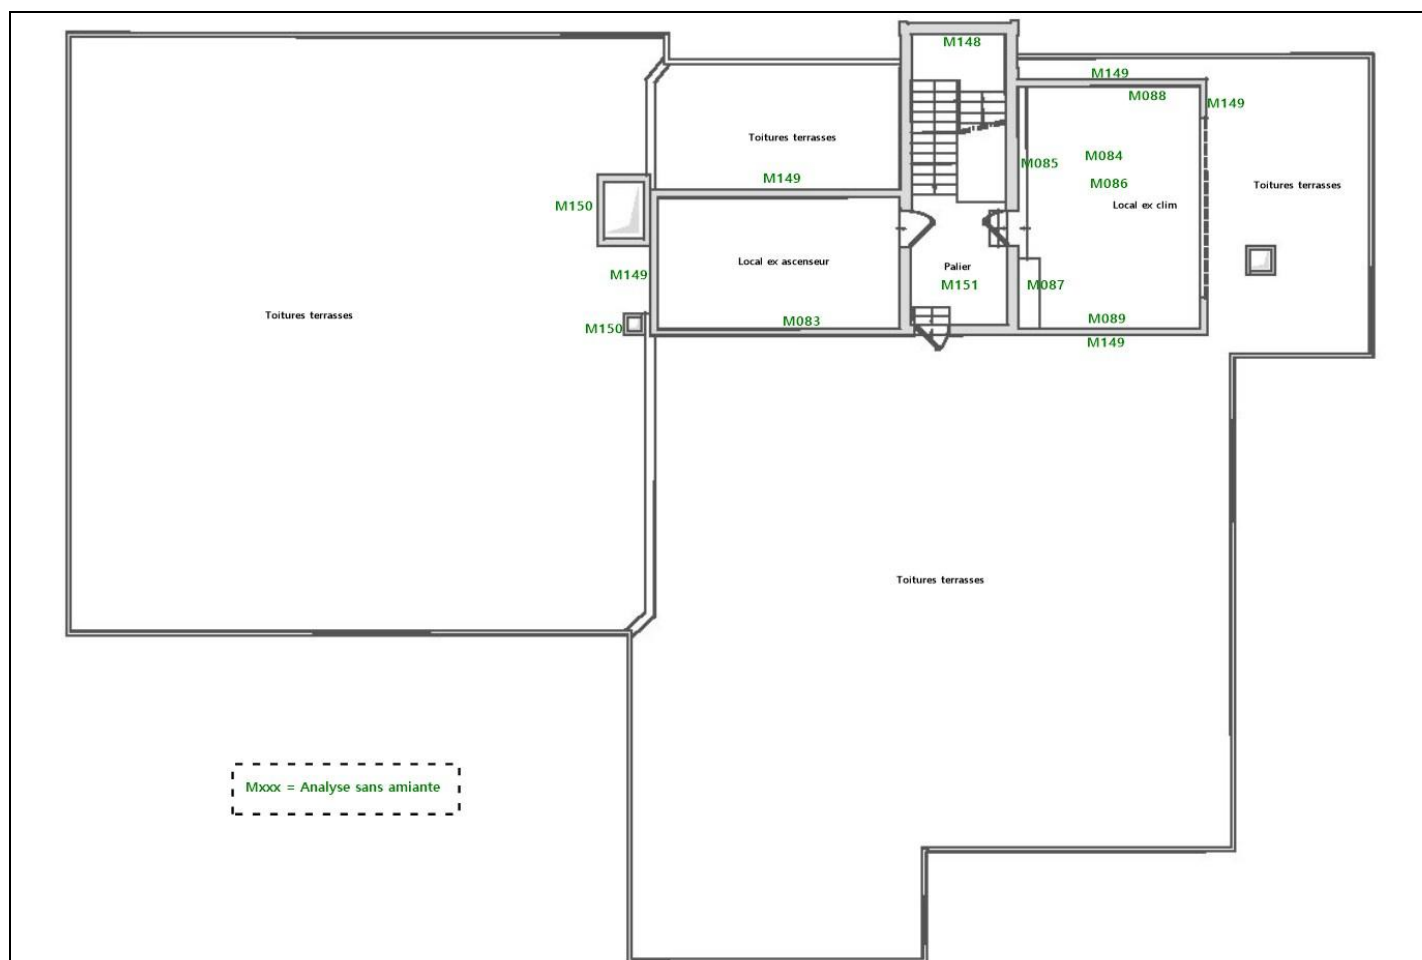
SCHEMA DE REPERAGE DES ANALYSES SANS AMIANTE DU NIVEAU TOITURE 1

Planche (croquis) de repérage technique effectué par le cabinet : CABINET JP SASSOULAS, auteur : PINET Didier
Dossier n° 81272/BAT EX MACIF du 16/04/2025

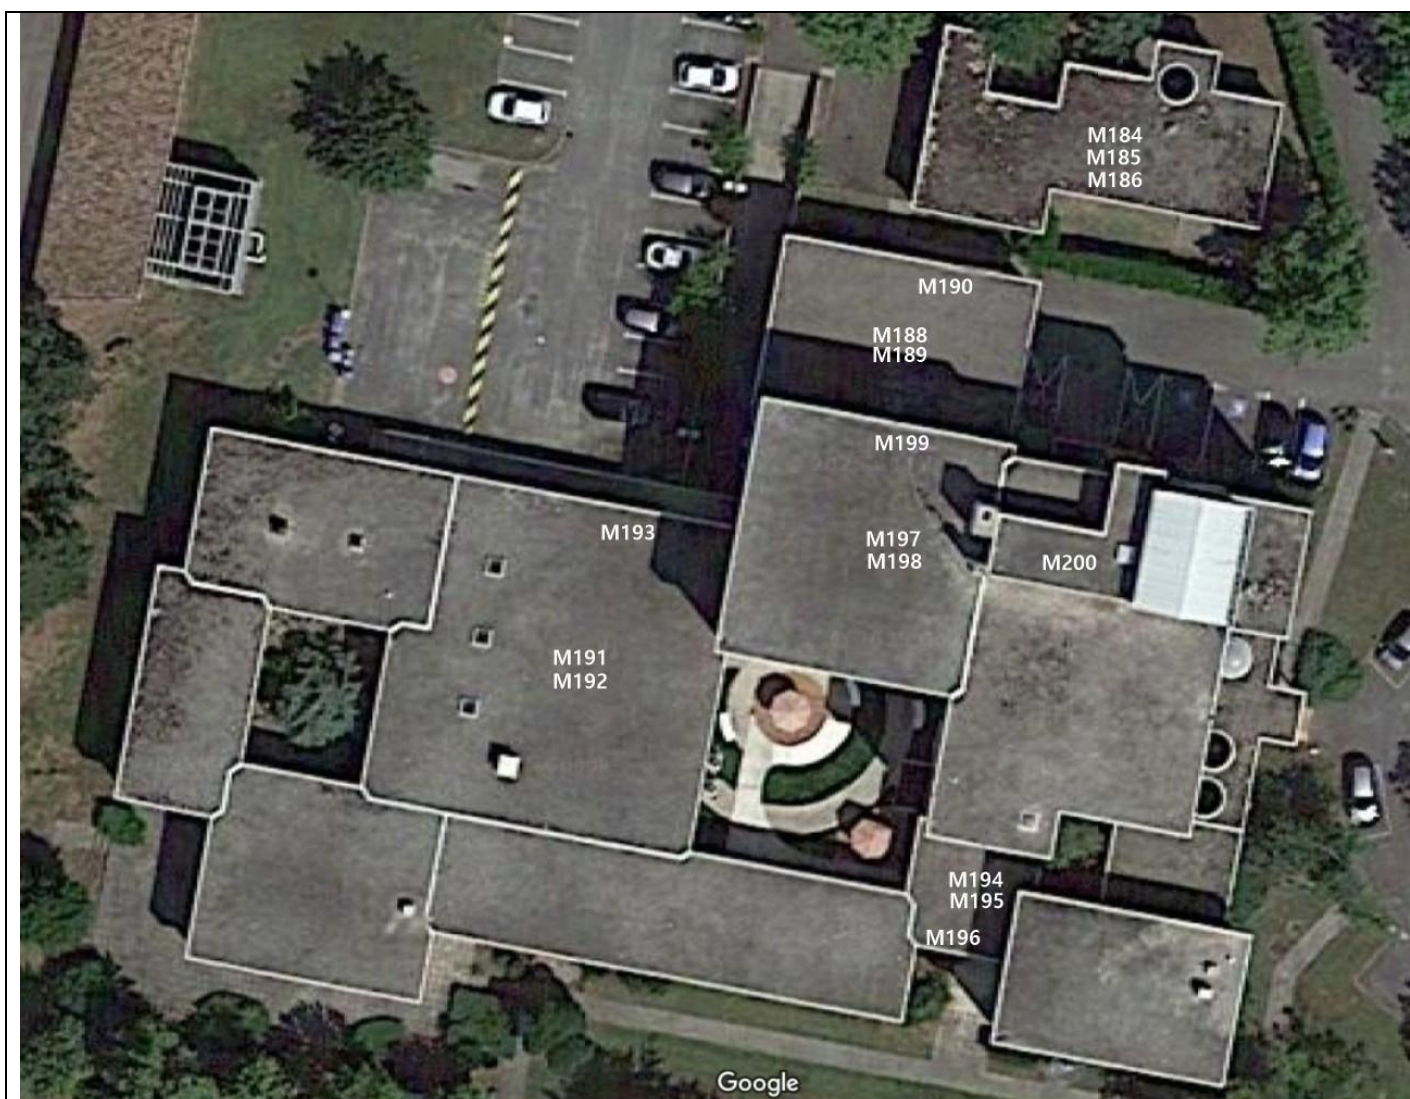
SCHEMA DE REPERAGE DES ANALYSES SANS AMIANTE DU NIVEAU TOITURE 2

Planche (croquis) de repérage technique effectué par le cabinet : CABINET JP SASSOULAS, auteur : PINET Didier
Dossier n° 81272/BAT EX MACIF du 16/04/2025

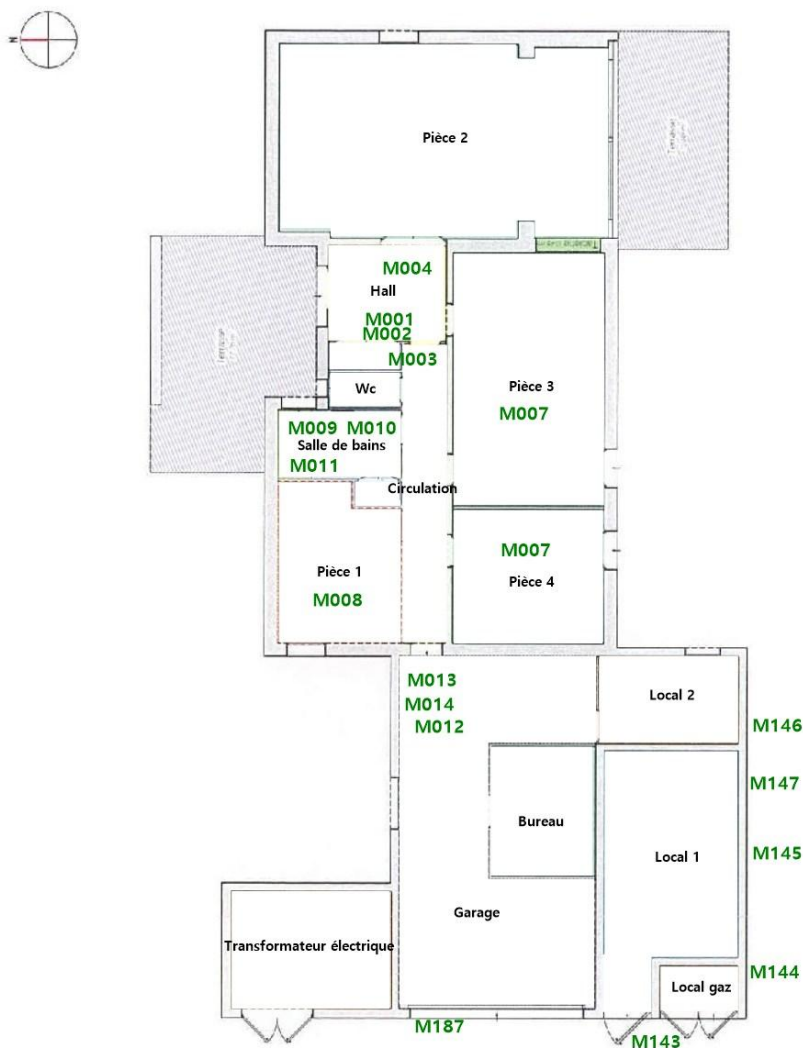
Planche (croquis) de repérage technique effectué par le cabinet : CABINET JP SASSOULAS, auteur : PINET Didier
Dossier n° 81272/BAT EX MACIF du 16/04/2025
Adresse du bien : Site EX. MACIF Allée Pascal 26100 ROMANS-SUR-ISÈRE
SCHEMA DE REPERAGE DES ANALYSES SANS AMIANTE DE LA MAISON ANNEXE

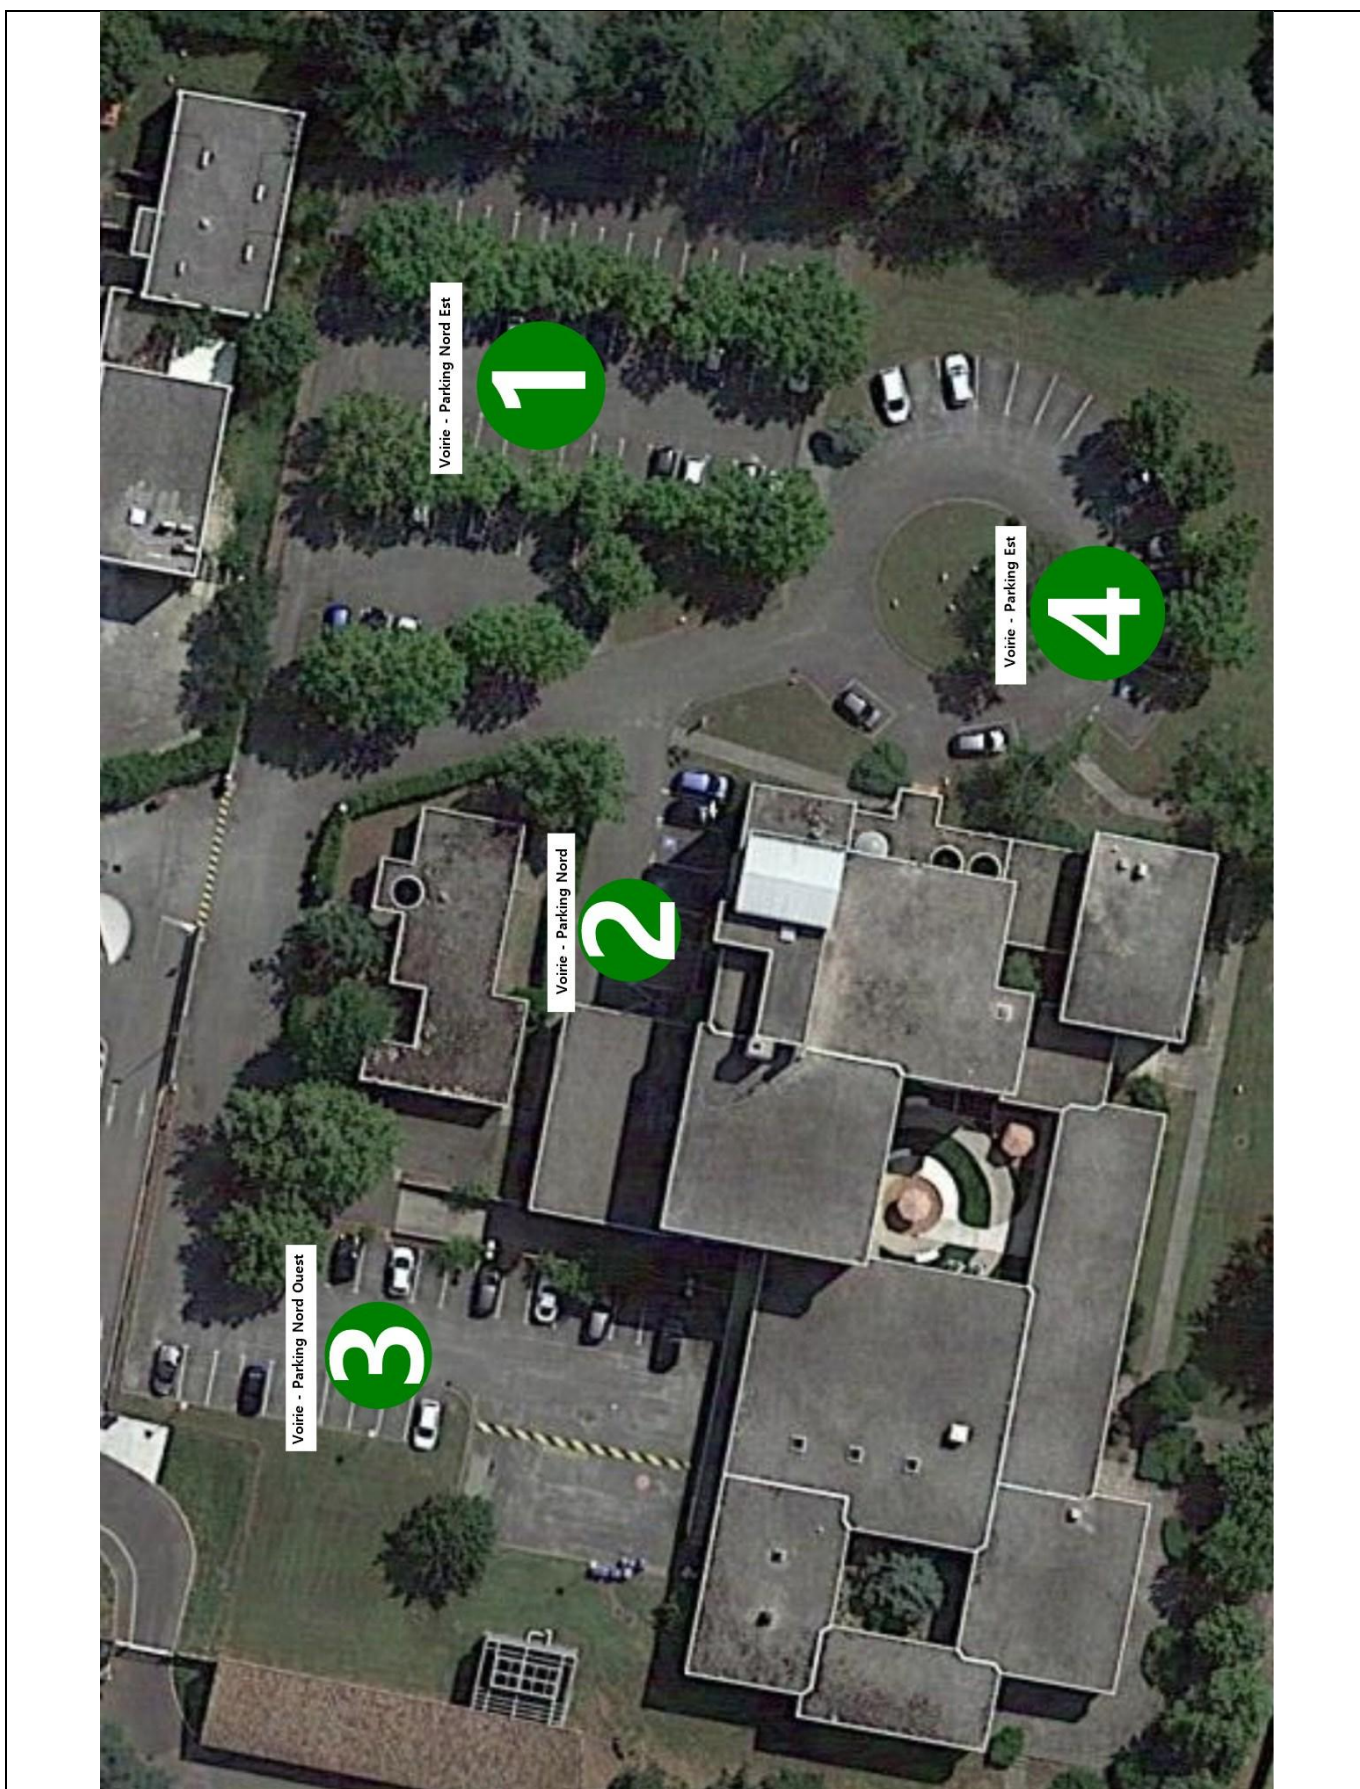
4.4 Plan de localisation

L'ensemble des prélèvements a été réalisé dans le respect du plan et des procédures d'intervention.

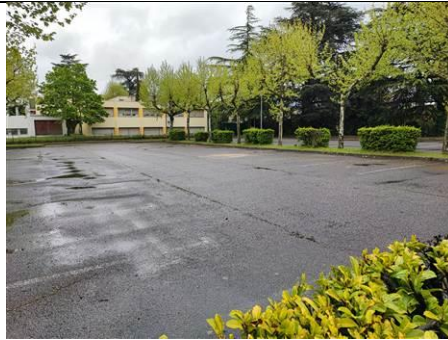
P001

**Commentaires : Enrobé routier**

Référence de la couche	Analyse amiante Conclusion	Analyse HAP Conclusion
Couche 01 Enrobé routier	Amiante non détecté	<50 mg/kg

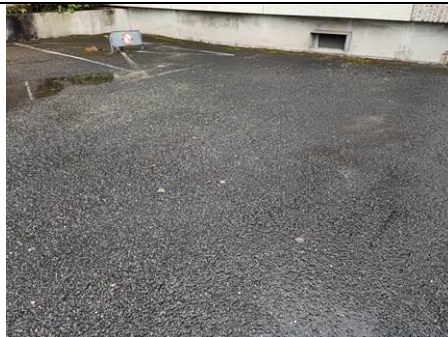
P002

**Commentaires : Enrobé routier**

Référence de la couche	Analyse amiante Conclusion	Analyse HAP Conclusion
Couche 01 Enrobé routier	Amiante non détecté	<50 mg/kg

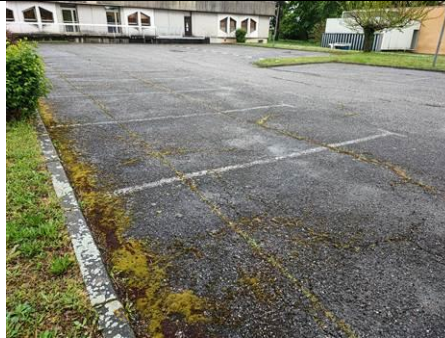
P003

**Commentaires** : Enrobé routier

Référence de la couche	Analyse amiante Conclusion	Analyse HAP Conclusion
Couche 01 Enrobé routier	Amiante non détecté	<50 mg/kg

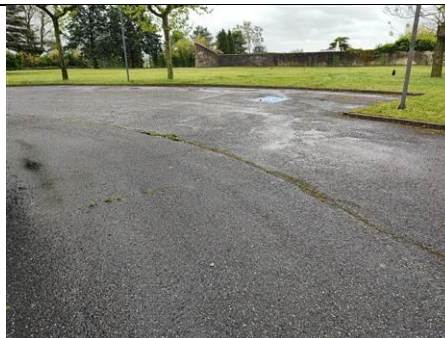
P004

**Commentaires** : Enrobé routier

Référence de la couche	Analyse amiante Conclusion	Analyse HAP Conclusion
Couche 01 Enrobé routier	Amiante non détecté	<50 mg/kg
